110年度委託專業廠商 辦理建築物公共安全抽複查案

公共安全檢查制度與實務

台灣建築物公共安全協會
理事長 歐陽翰

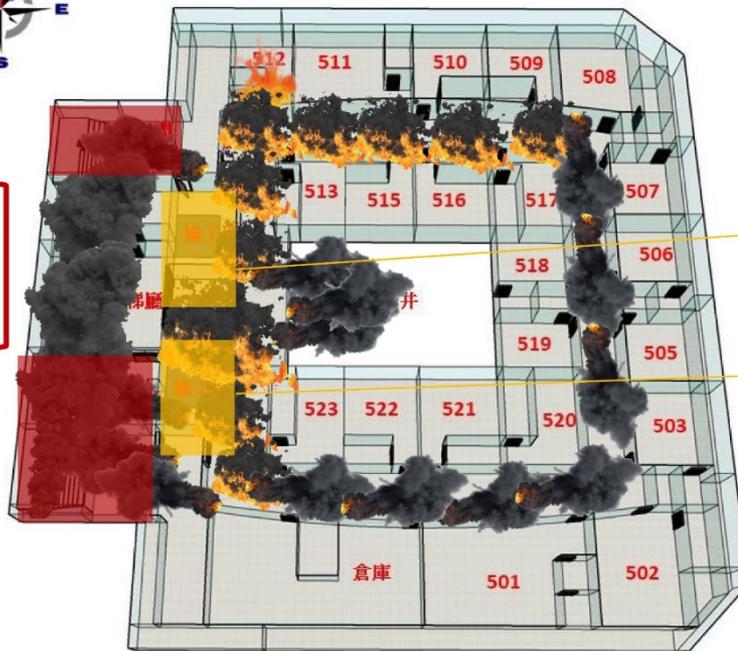
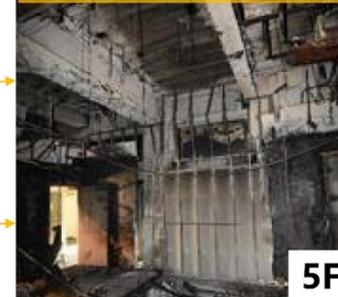
因為施工開啟安全門

註：5F-11F安全門違規開啟

施工拆除及鑿穿樓地板

註：B2-11F施工鑿穿，破壞垂直區劃

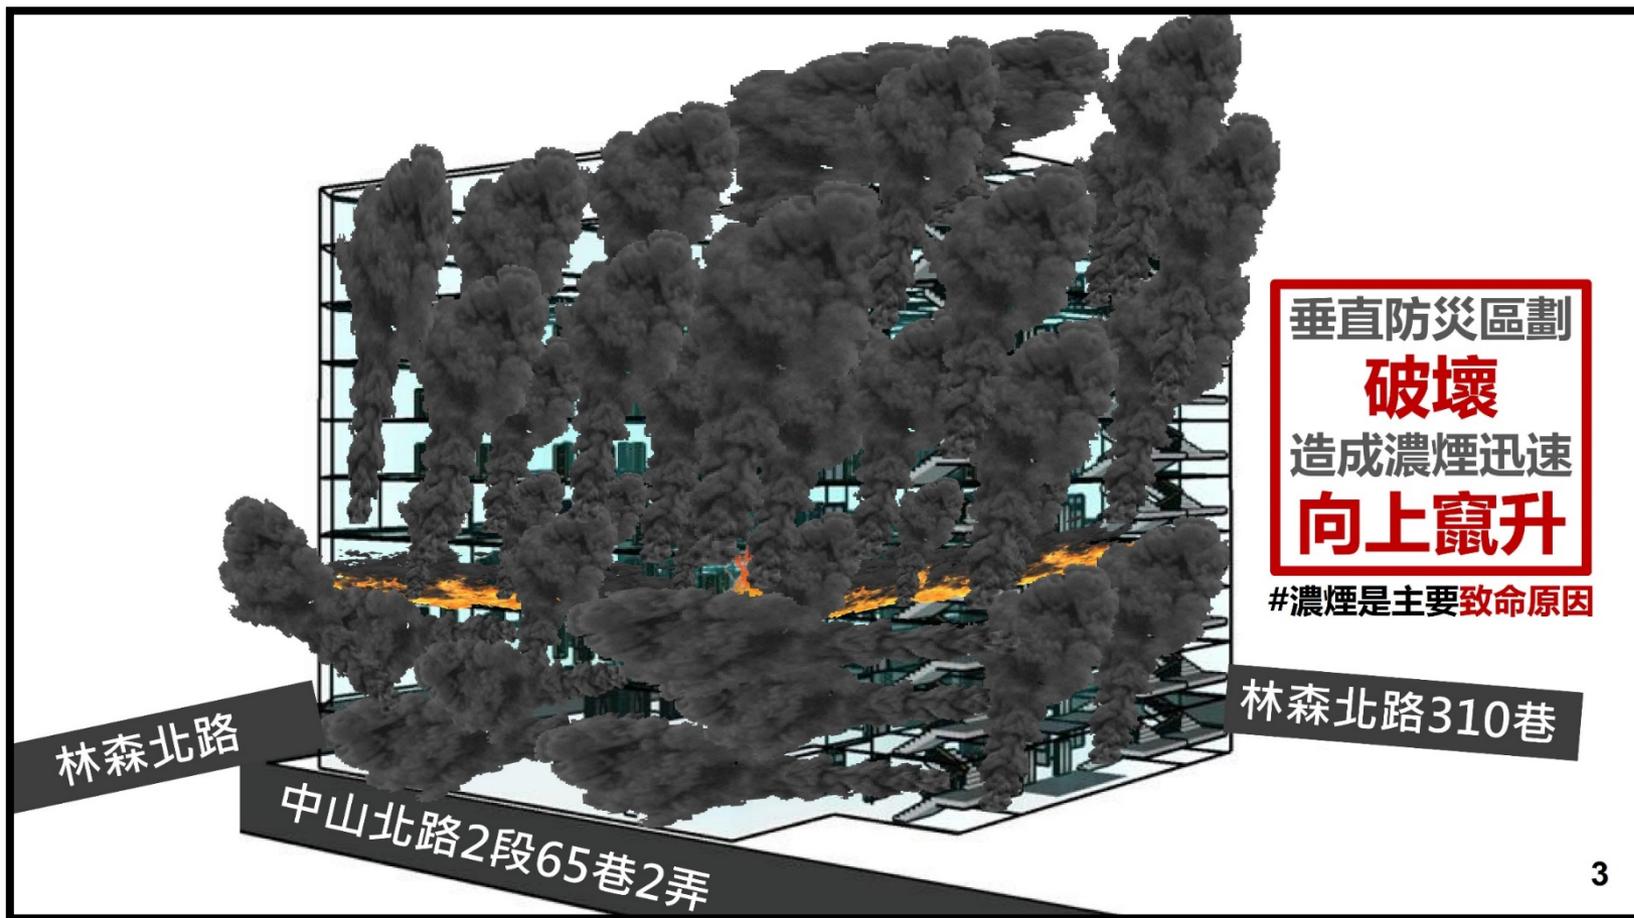
垂直防災區劃
破壞
造成濃煙迅速
向上竄升

#濃煙是主要致命原因

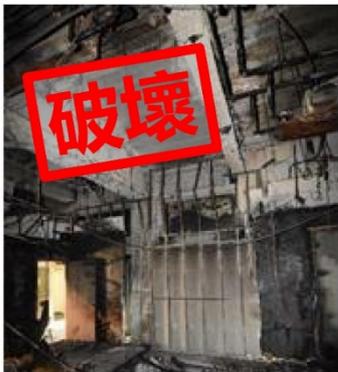
- 5樓(起火樓層)電梯井管道間破壞

☑ 火煙向其他樓層竄升

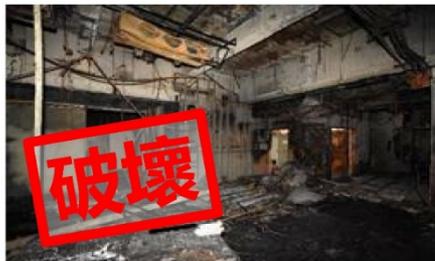
- 5樓(起火樓層)電梯井上方區劃破壞

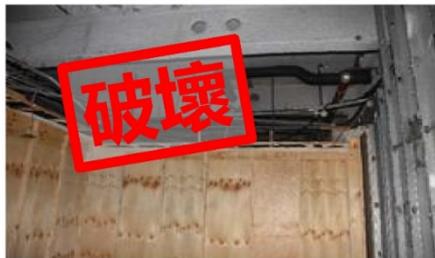
- 9樓電梯井上方天花板破壞

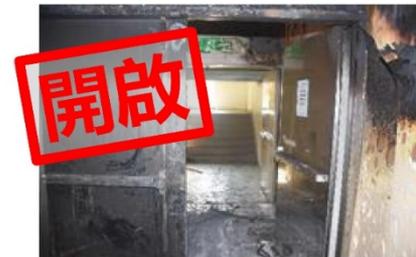
☑ 火煙向安全梯間擴散

- 5樓安全梯防火門因施工未關閉

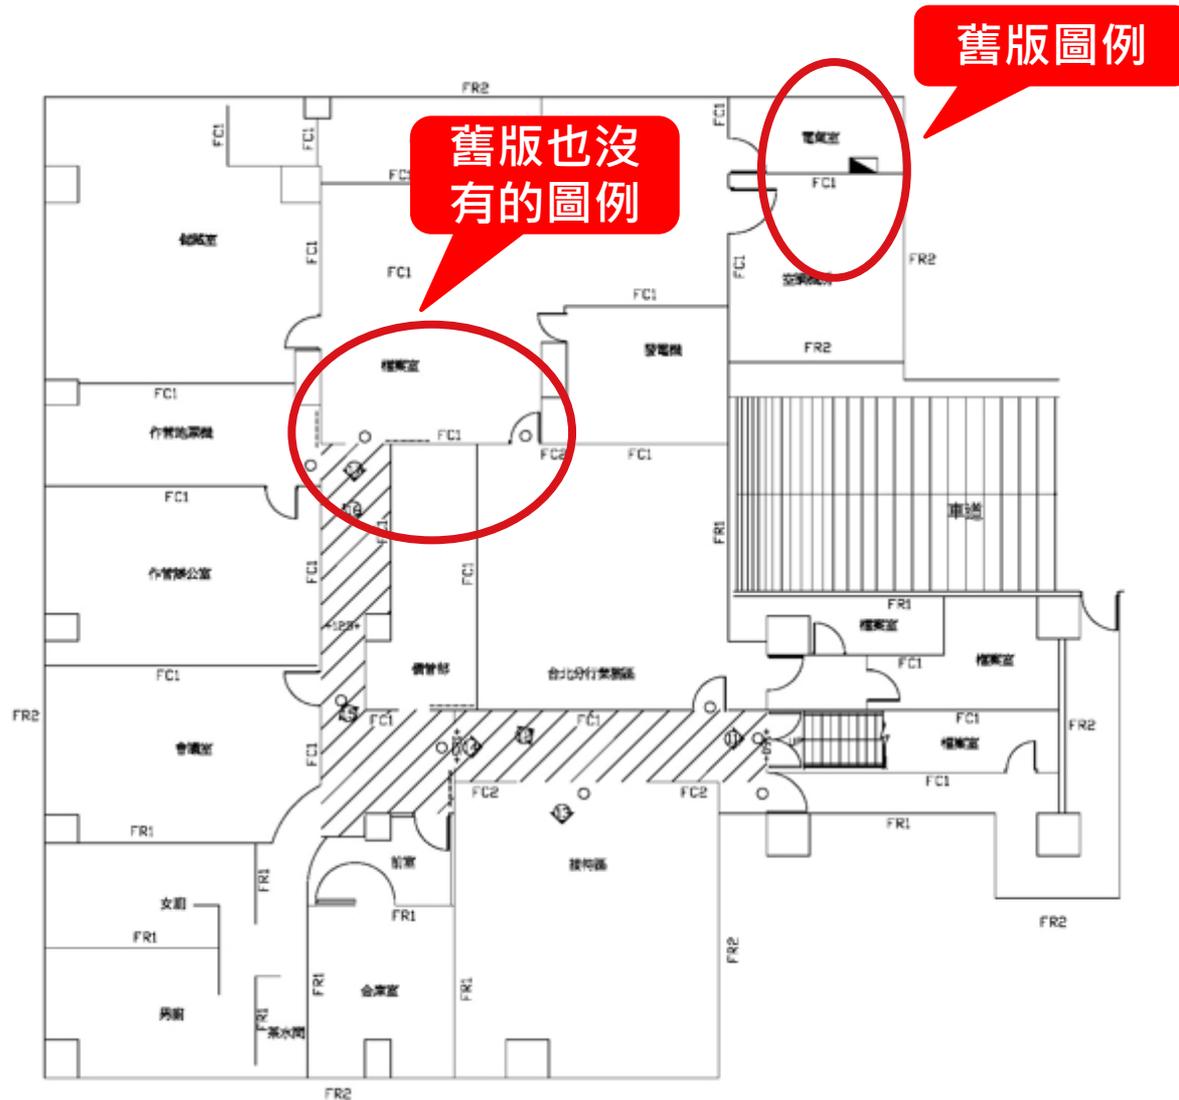
申報圖？
圖例是舊的！
現況是新的嗎？

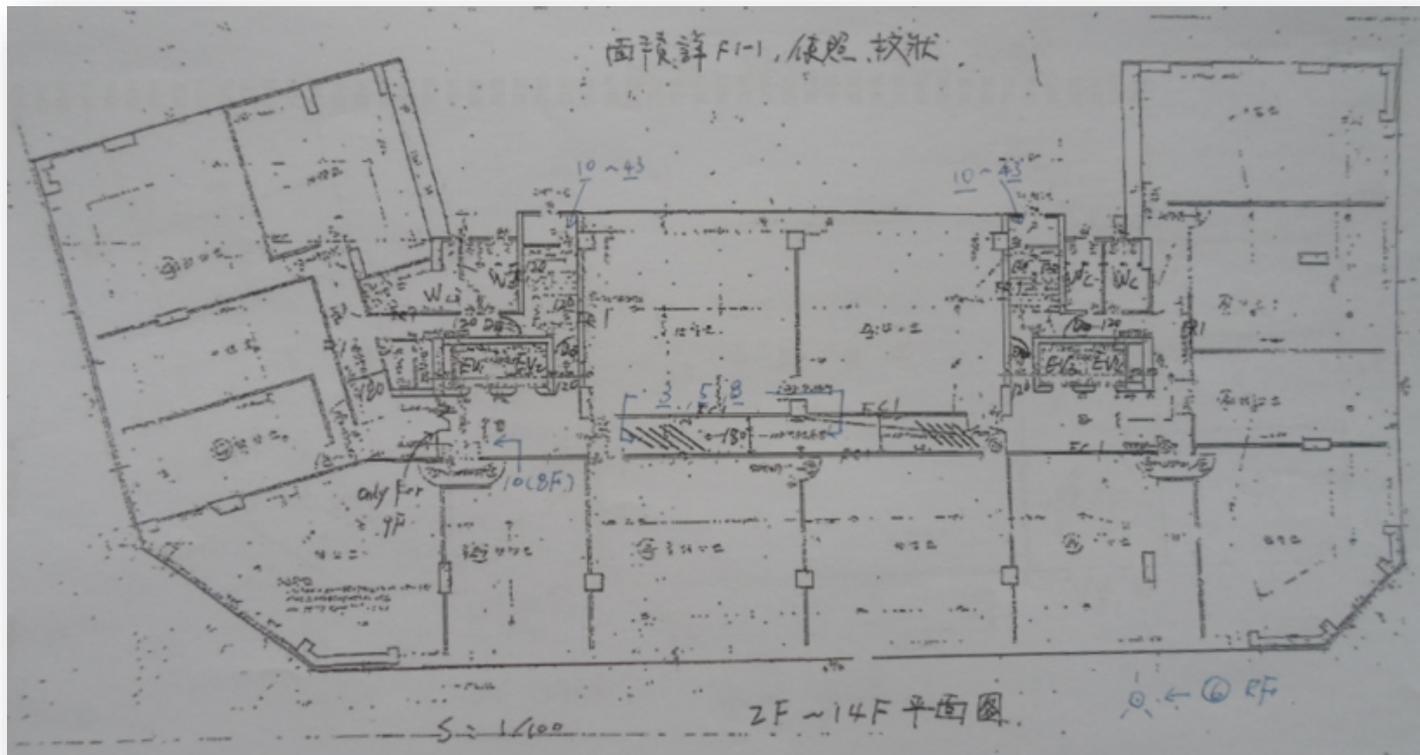
申報圖？
查核人員查核時
沒審核？

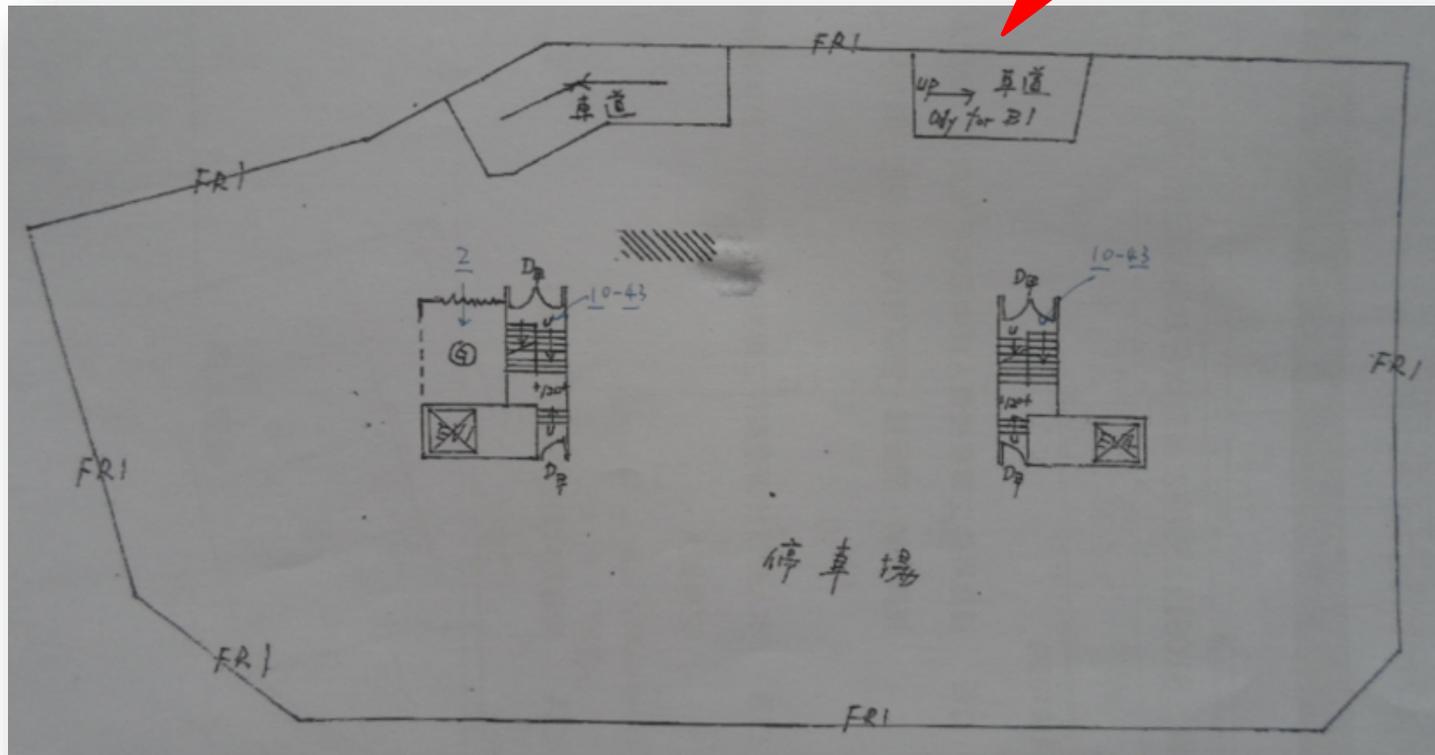
手稿圖?

申報圖?
檢查人不知現在已經有電腦畫圖了?

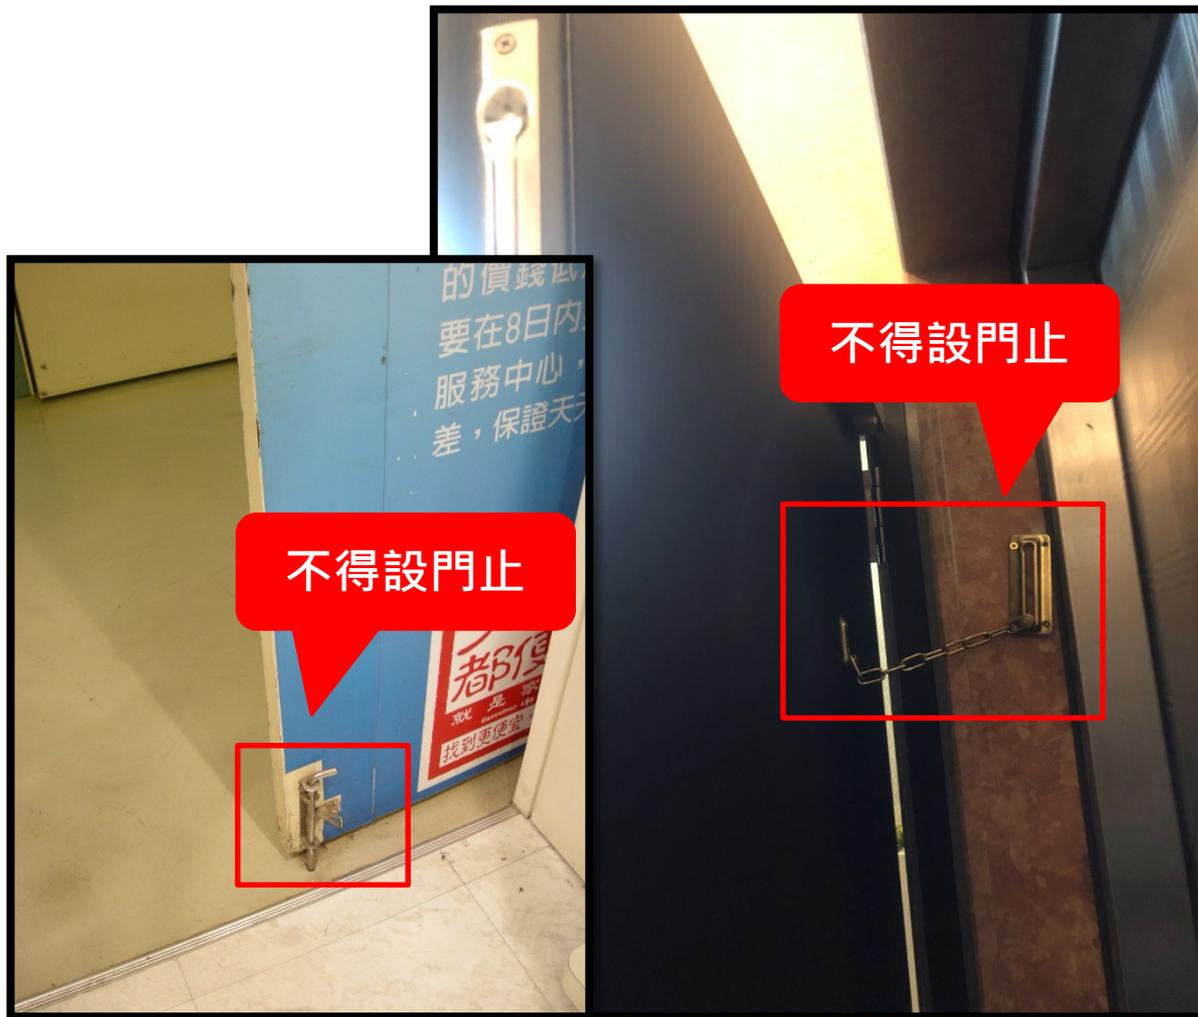
防火區劃防火門
←→
不得設門止

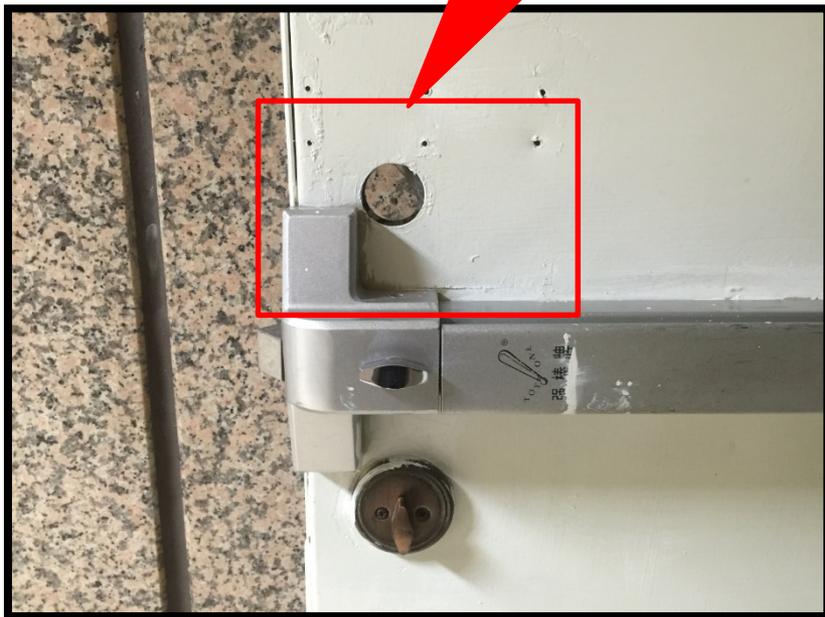
鎖拆了

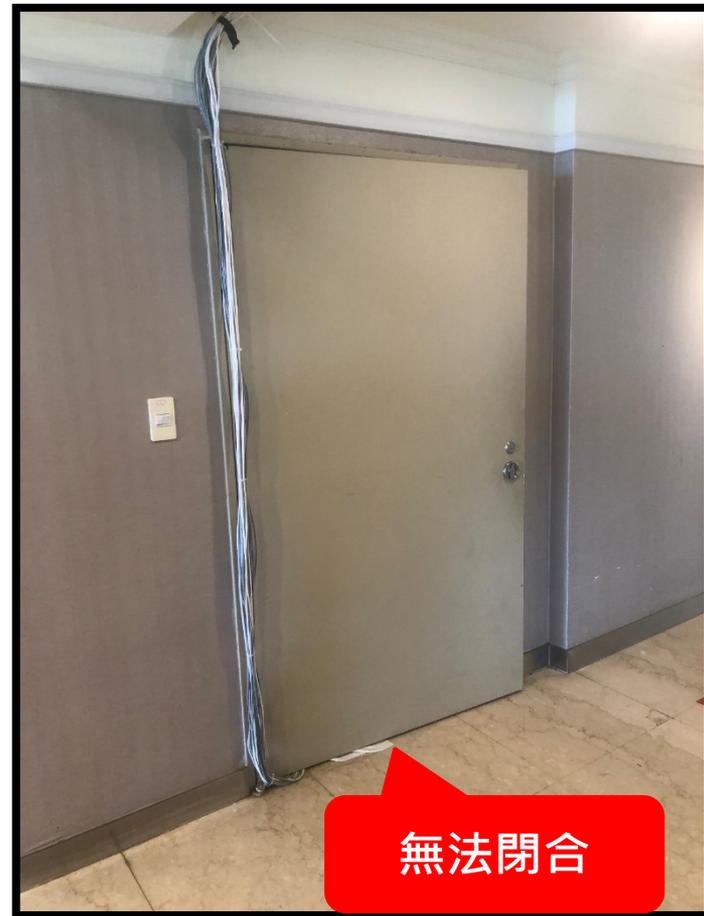
無法閉合

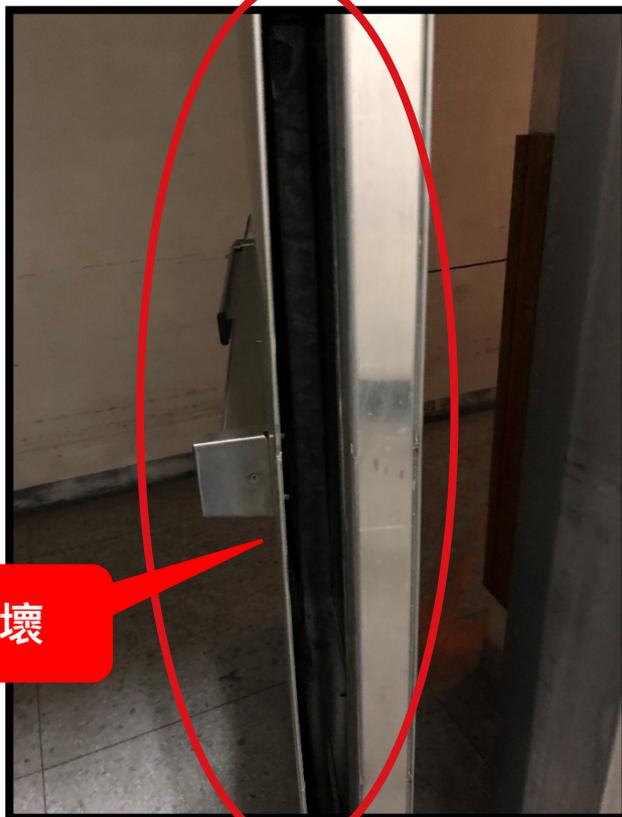
防火門損壞

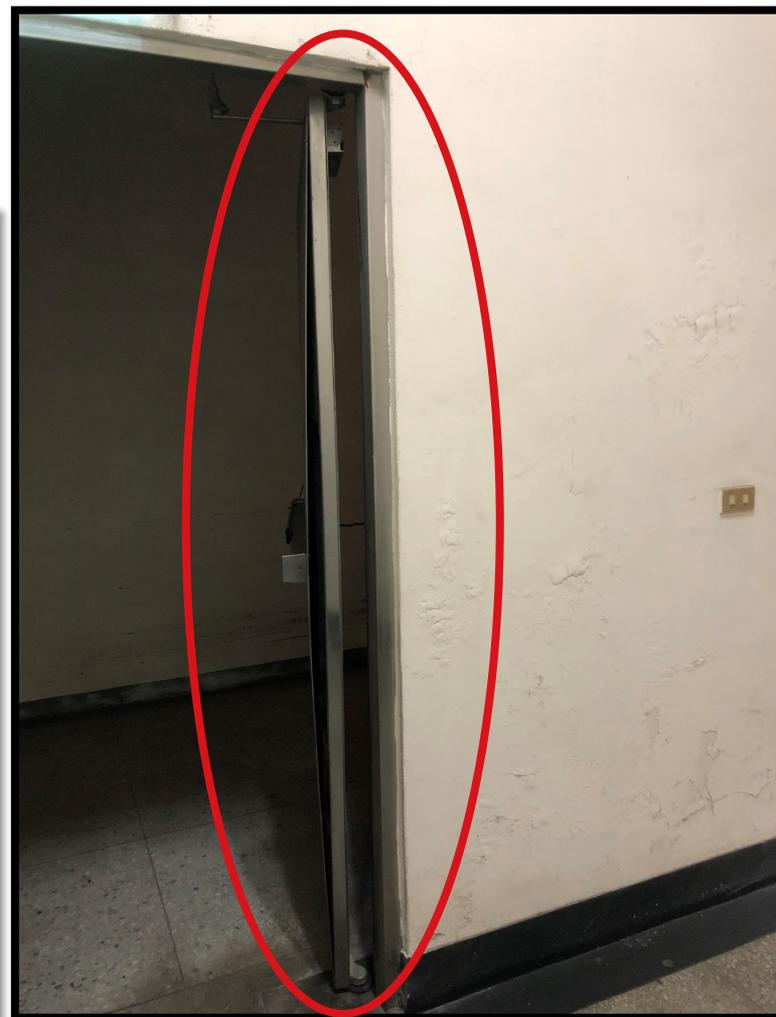
損壞

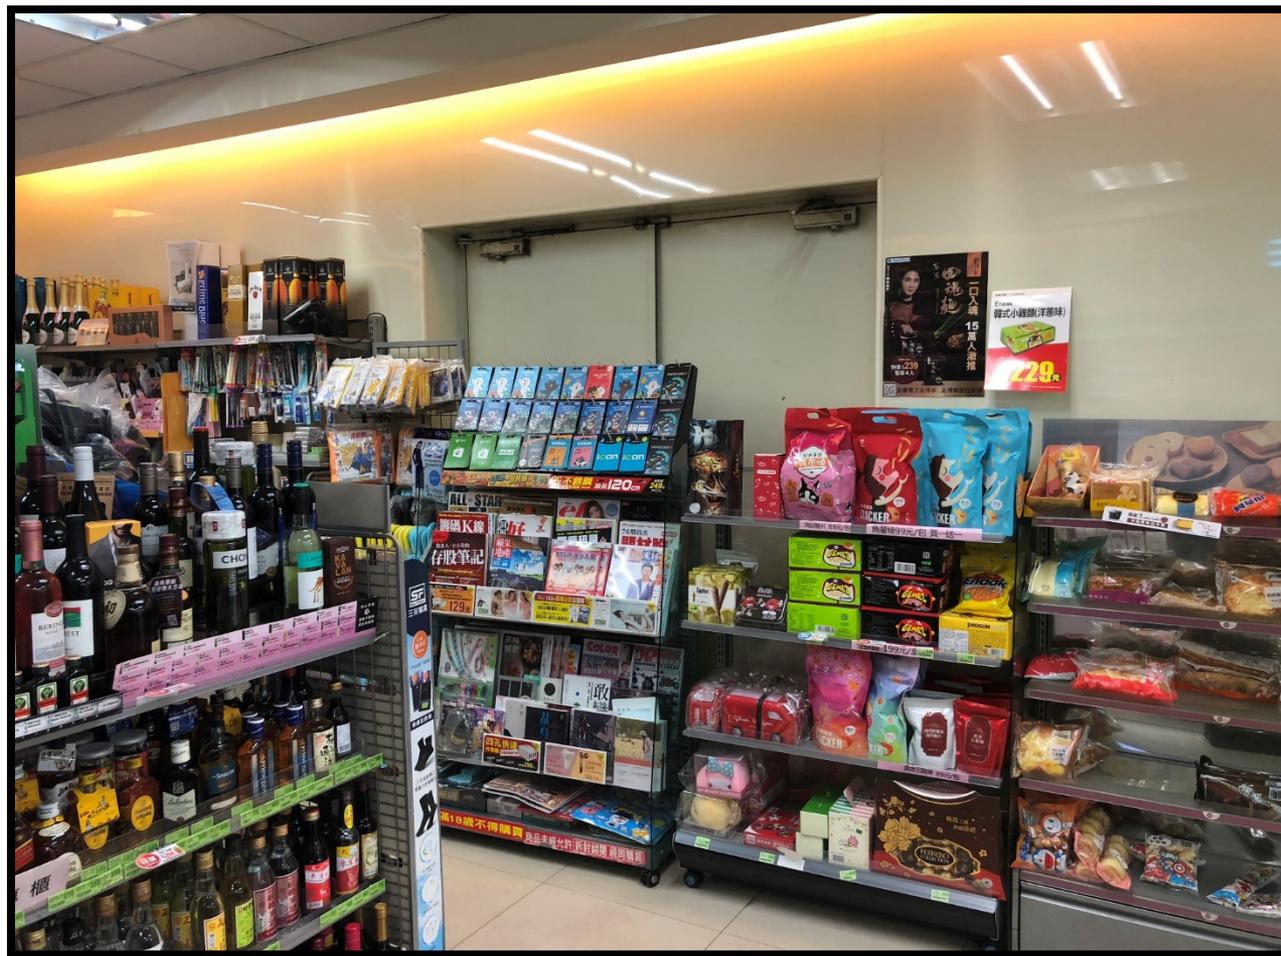
防火區劃防火門
← 阻礙逃生 →

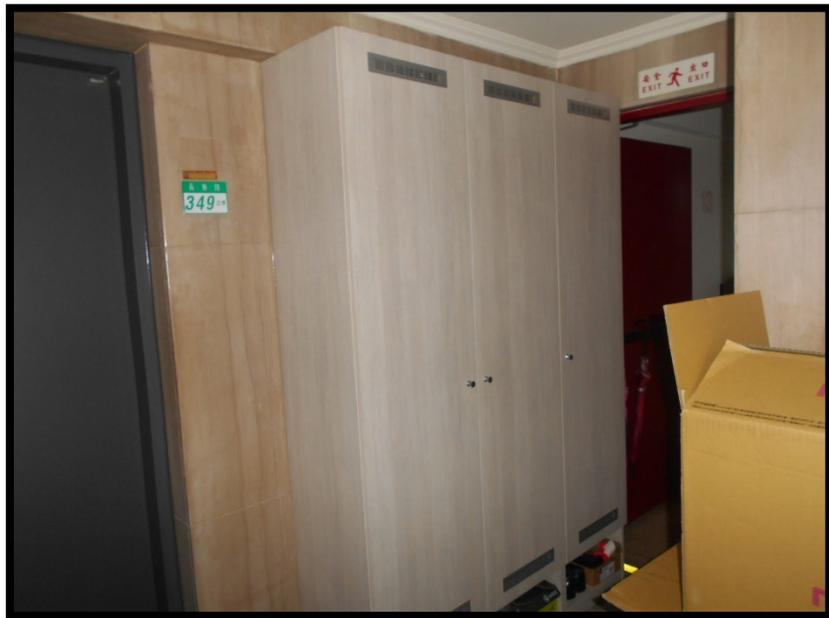
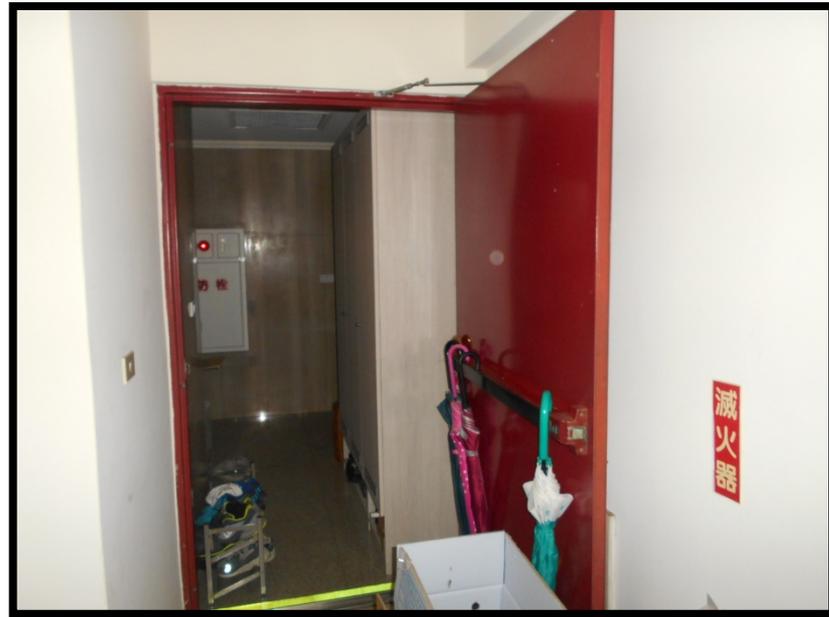
防火區劃防火門
← 雜物堆積 阻礙逃生 →
