# 114 年 度 臺 南 市 建築物公共安全檢查簽證申報複查作業 及 常見缺失樣態說明

主講人：台灣建築物公共安全協會  
理事長 張 乃 駿

參、複查常見缺失樣態說明

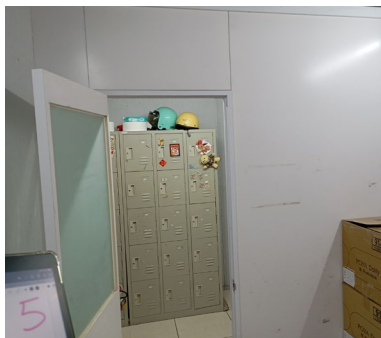
常見『缺失樣態』列舉：

- 【1】使用易燃材料
- 【2】材質有疑義 未能提出材料耐燃等級證明

使用易燃合板

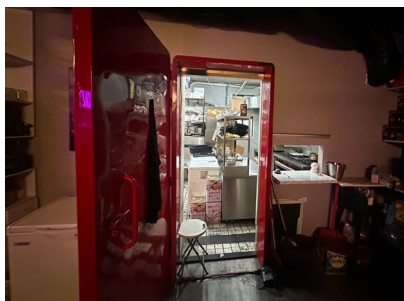
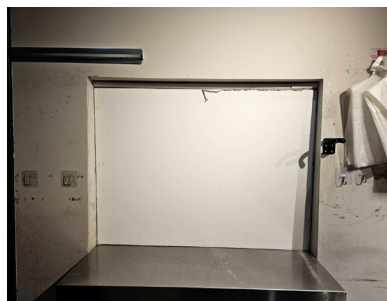
300m<sup>2</sup>以上B3類組/餐飲業廚房  
設送菜口未以具一小時以上防火時效  
防火牆封閉

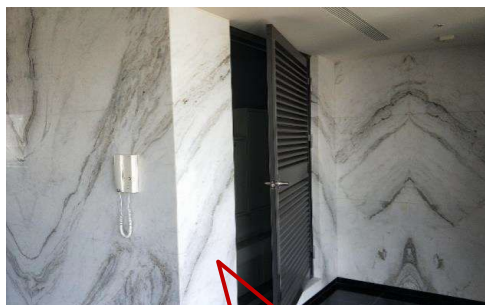
使用易燃裝飾板

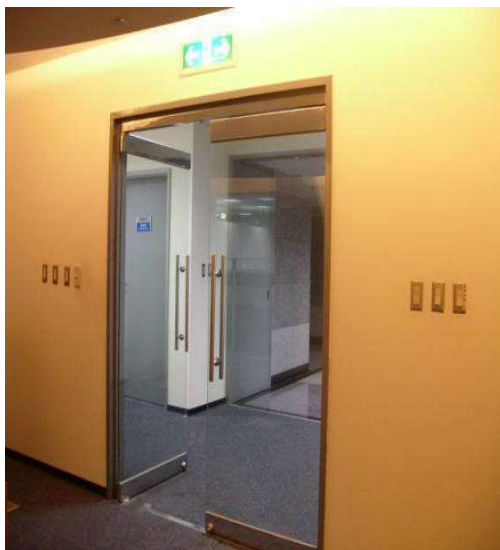
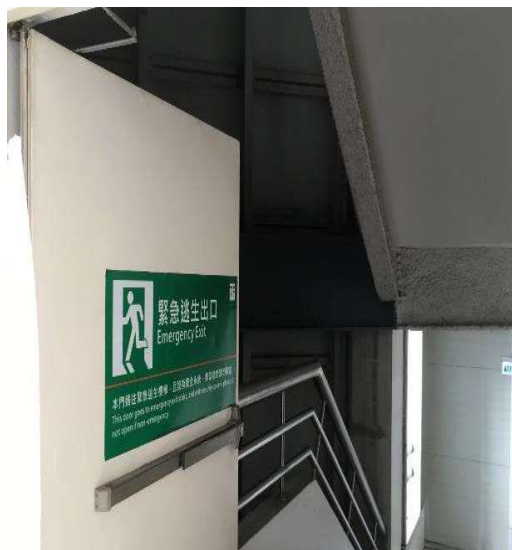
常見『缺失樣態』列舉：

- 【1】出入口寬度不足
- 【2】供A-1、(640807~ B-1、B-2、D-1、D-2)類組使用，出入口應為防火門

供A-1、B-1、B-2、D-1、D-2類組使用者，方須檢討避難層以外樓層出入口

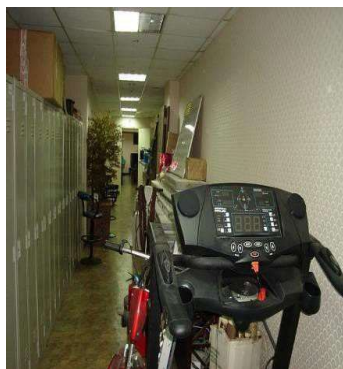
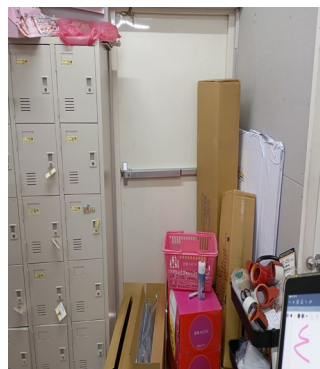
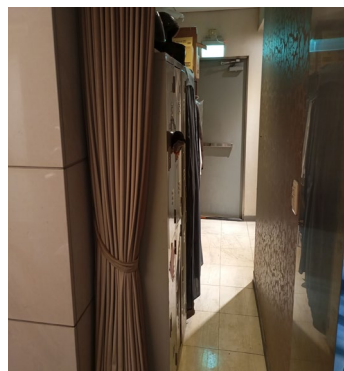
- 【1】寬度不符規定或堆積雜物 造成淨寬度不足
- 【2】連接直通樓梯之走廊牆壁裝修材料不符規定

常見之  
動態違規

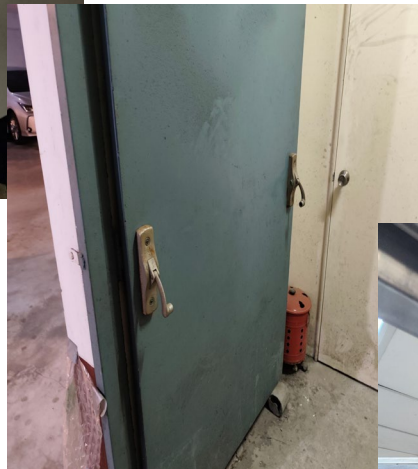
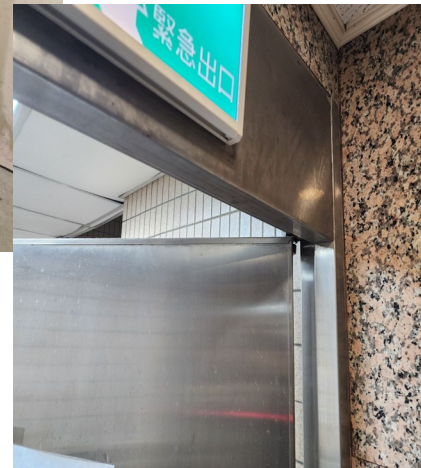
【1】防火門拆除或損壞（缺自動回歸裝置）或未向避難方向開啟

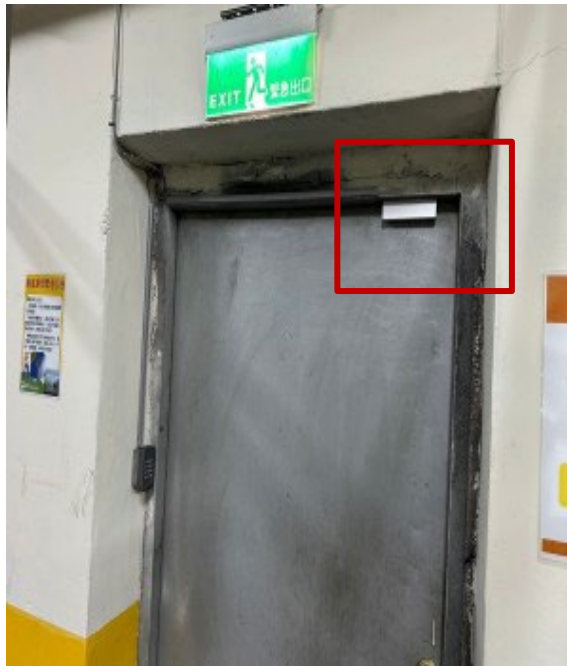
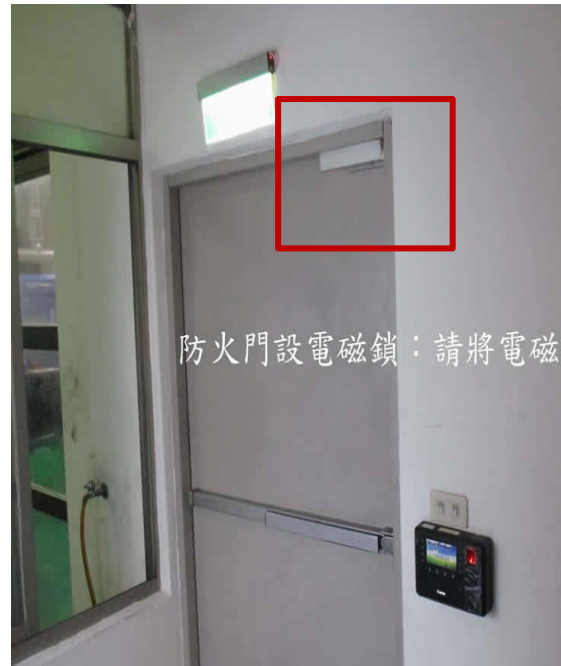
【2】防火門設置栓鎖或電磁鎖

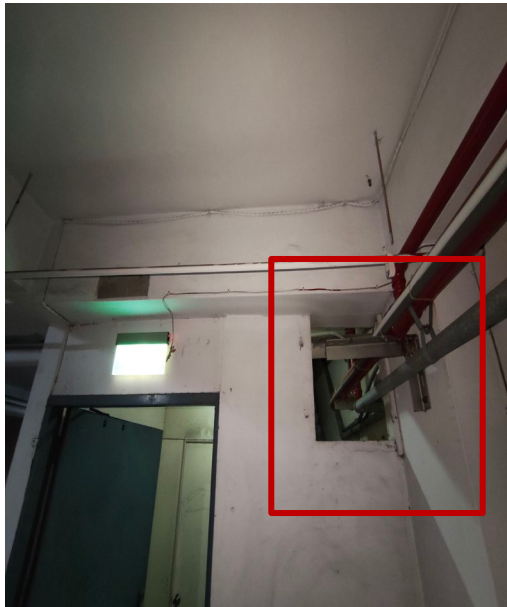
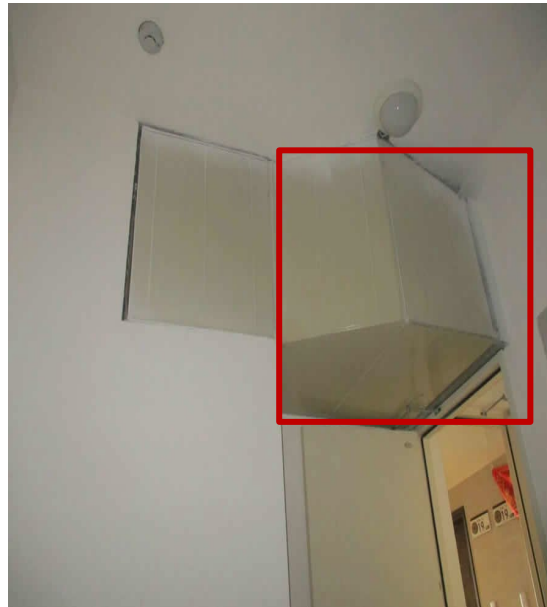
【3】安全梯防火構造（防火區劃防火牆）遭破壞或貫穿

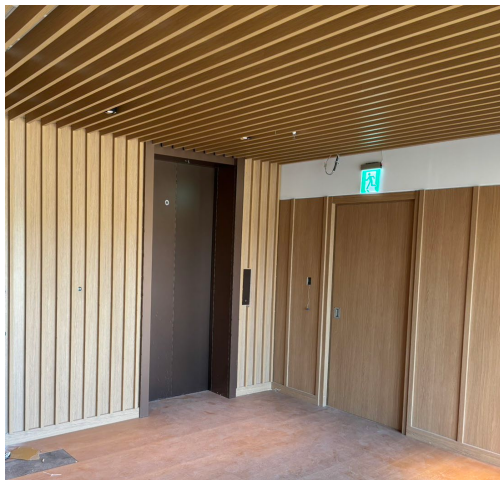
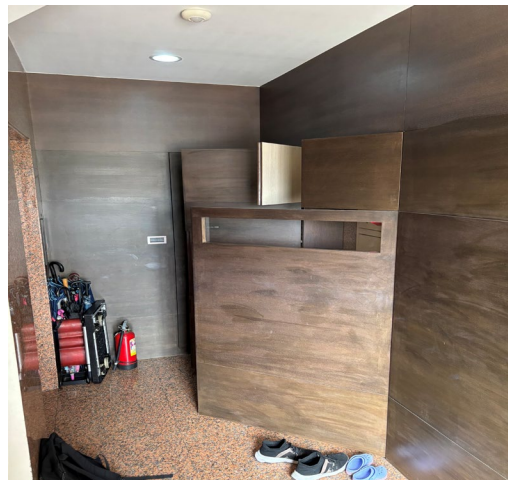
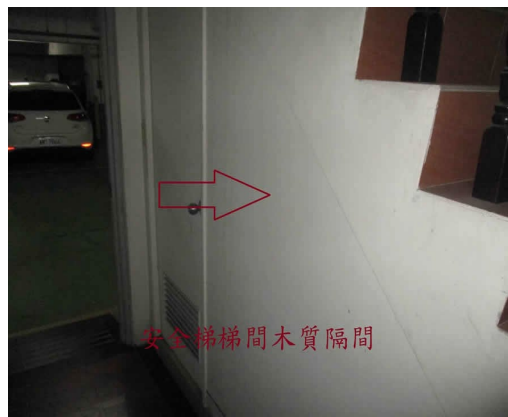
【4】安全梯間內裝修為易燃材料

防焰  
≠  
耐燃

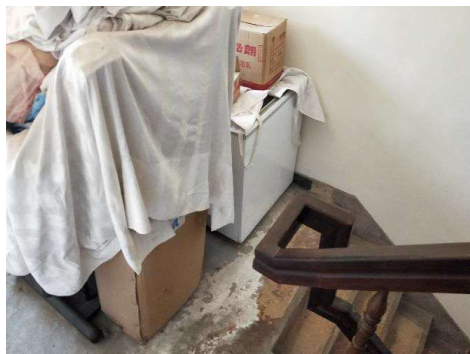
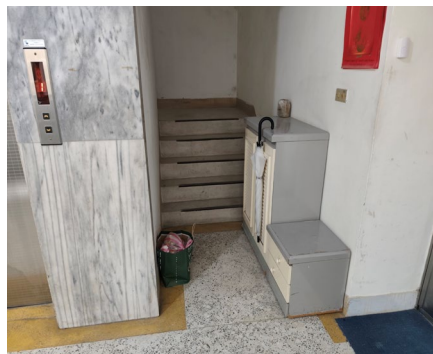
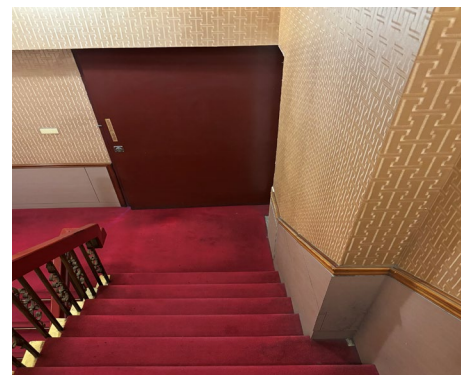
【5】安全梯間內堆積雜物或私設門禁

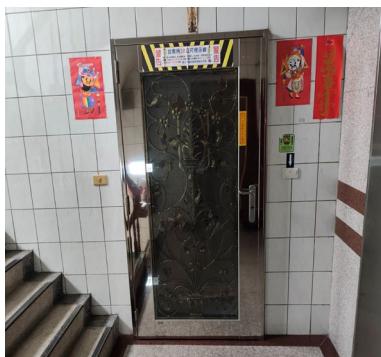
【6】# 710715~進入安全梯安全門 ( 或自設防盜門 ) 開啟後與安全梯迴轉半徑重疊

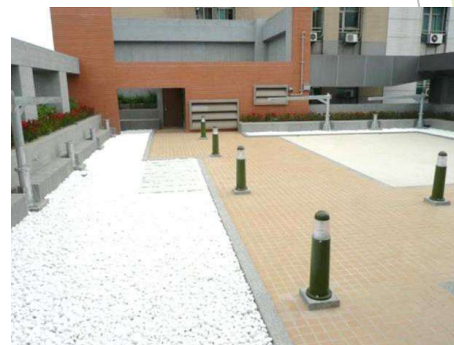
- 【1】應檢討屋頂避難平台面積不足
- 【2】屋頂避難平台通達特別安全梯之通路寬度不足4公尺

五層以上之樓層供A-1、B-1、B-2組使用者，方須檢討屋頂避難平台

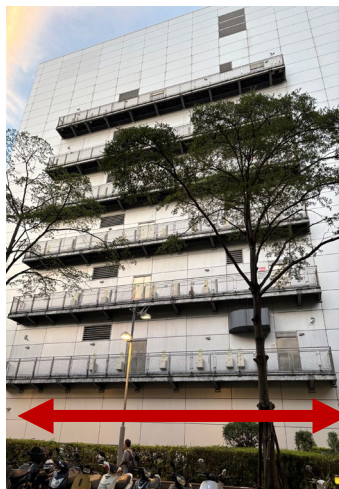
長  $\geq$  4公尺

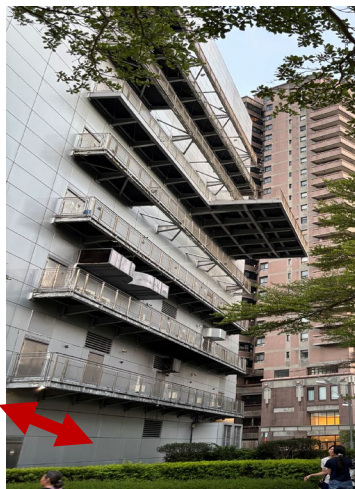
寬  $\geq$  1公尺

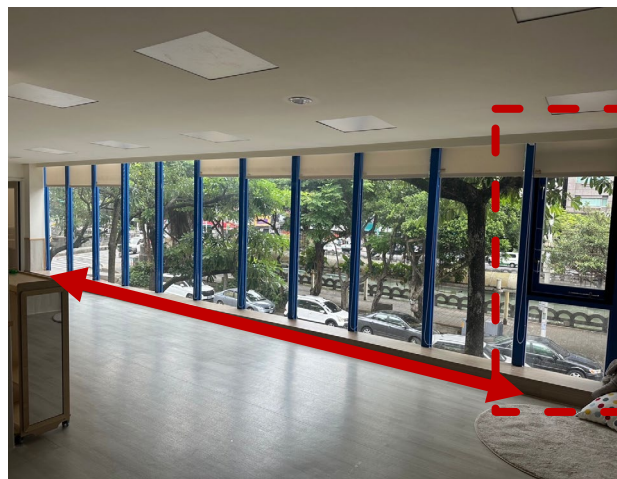
每10公尺設置窗戶或其他開口

2.二層以上十層以下之各樓層，應設置緊急進口，但面臨道路或寬度四米以上通路（任一側設置即可）各層之外牆每10公尺設有窗戶或開口者（寬75×高120公分或直徑1米之圓孔），不在此限

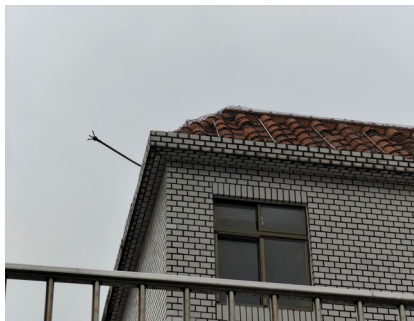
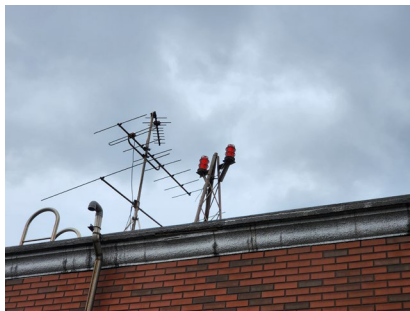
- 【1】傾倒、損壞或拆除
- 【2】導線脫落

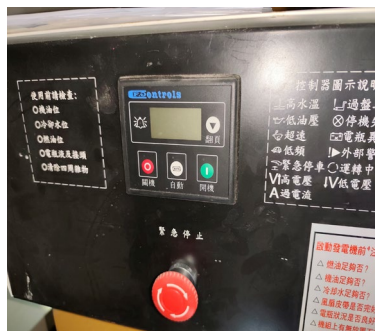
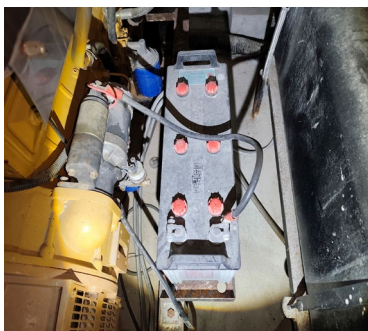
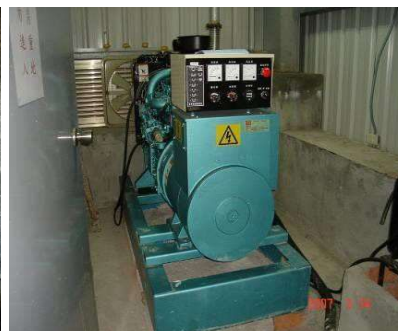
- 【1】拆除
- 【2】電源接續不正常、無法正常啟動

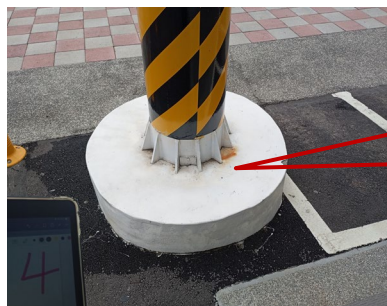
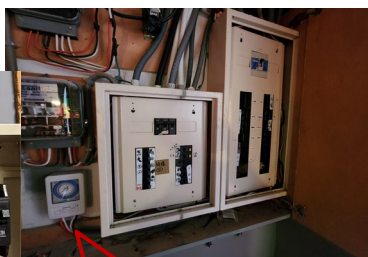
【1】廣告燈塔之金屬外殼、支撐鐵架未配置接地線

【2】廣告燈電源、游泳池之電源未裝設漏電斷路器

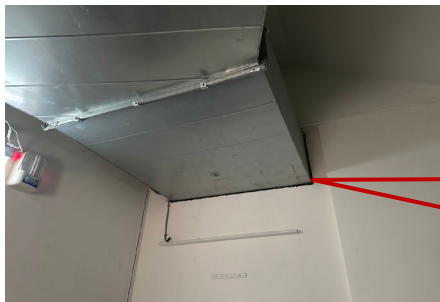
空調風管  
貫穿防火區劃防火牆

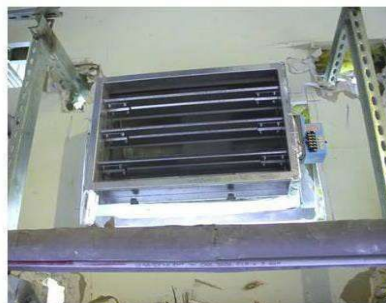
空調風管  
貫穿防火牆應  
防火填塞完整

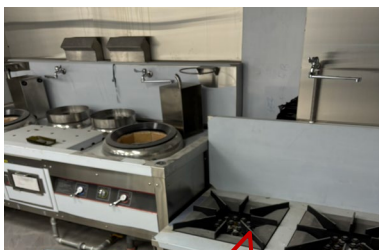
燃氣設備

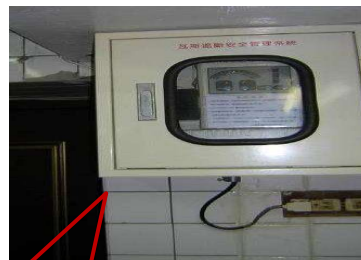
瓦斯洩漏自動斷路器
