臺北市建築物外牆安全診斷檢查及申報辦法

# 建築物外牆安全 診斷檢查及申報

張子修 教授 109.05.01

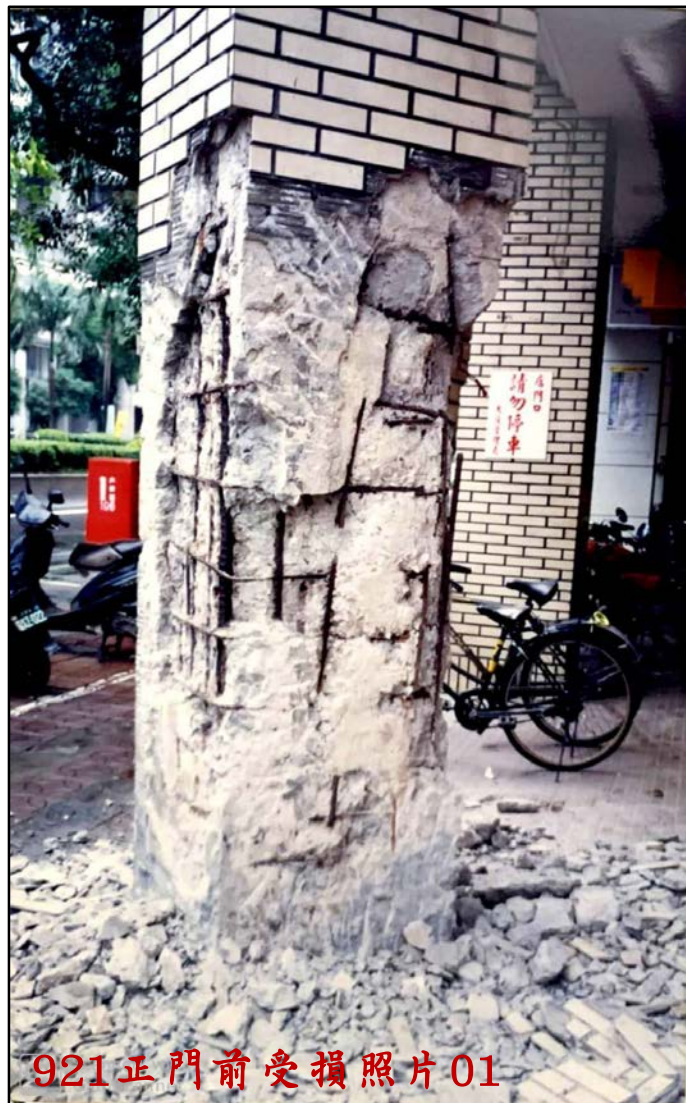
921正門前受損照片01

| 樓層<br>(戶)別 | 位置或狀態描述、原因分析 | 相片<br>編號 | 後續改善方式建議 |
|---|---|---|---|
| 1樓 | 本案於現場會勘時，C1、C2有裂縫，經社區主委提供921地震時之柱體破壞照片研判，應屬結構具有疑慮建築物。 | 5<br>6 | 建議應依「建築物實施耐震能力評估及補強方案」相關法規進入耐震補強程序辦理之，以確保建築物安全。<br>另對於建築物現況，確有急迫性安全疑慮；擬建議所有權人對於本棟建物，優先進行階段性補強工作。並委由結構技師重新進行耐震評估。<br>補強工法擬建議採用擴柱工程，將已損壞結構柱分層分區拆除，重新配筋。期間並以適當之臨時安全支撐工程，以確保建築物施工期間安全。<br>(初步評估假設工程、結構安全支撐、結構體擴柱、結構計算簽證等等，總工程約200萬) |

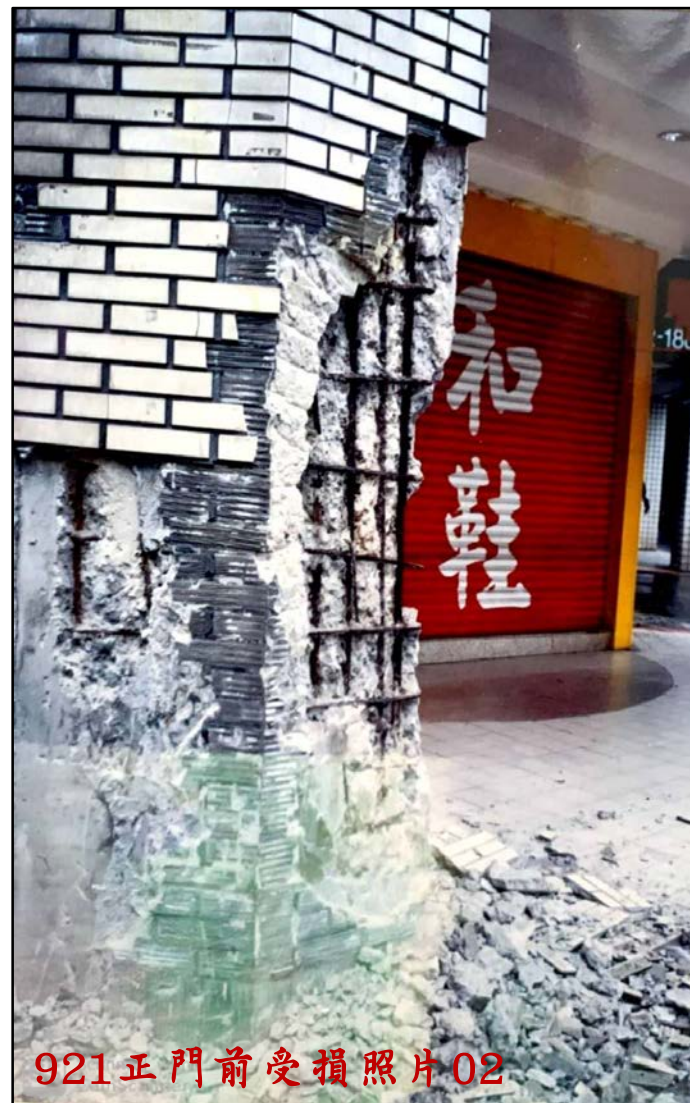
921正門前受損照片02

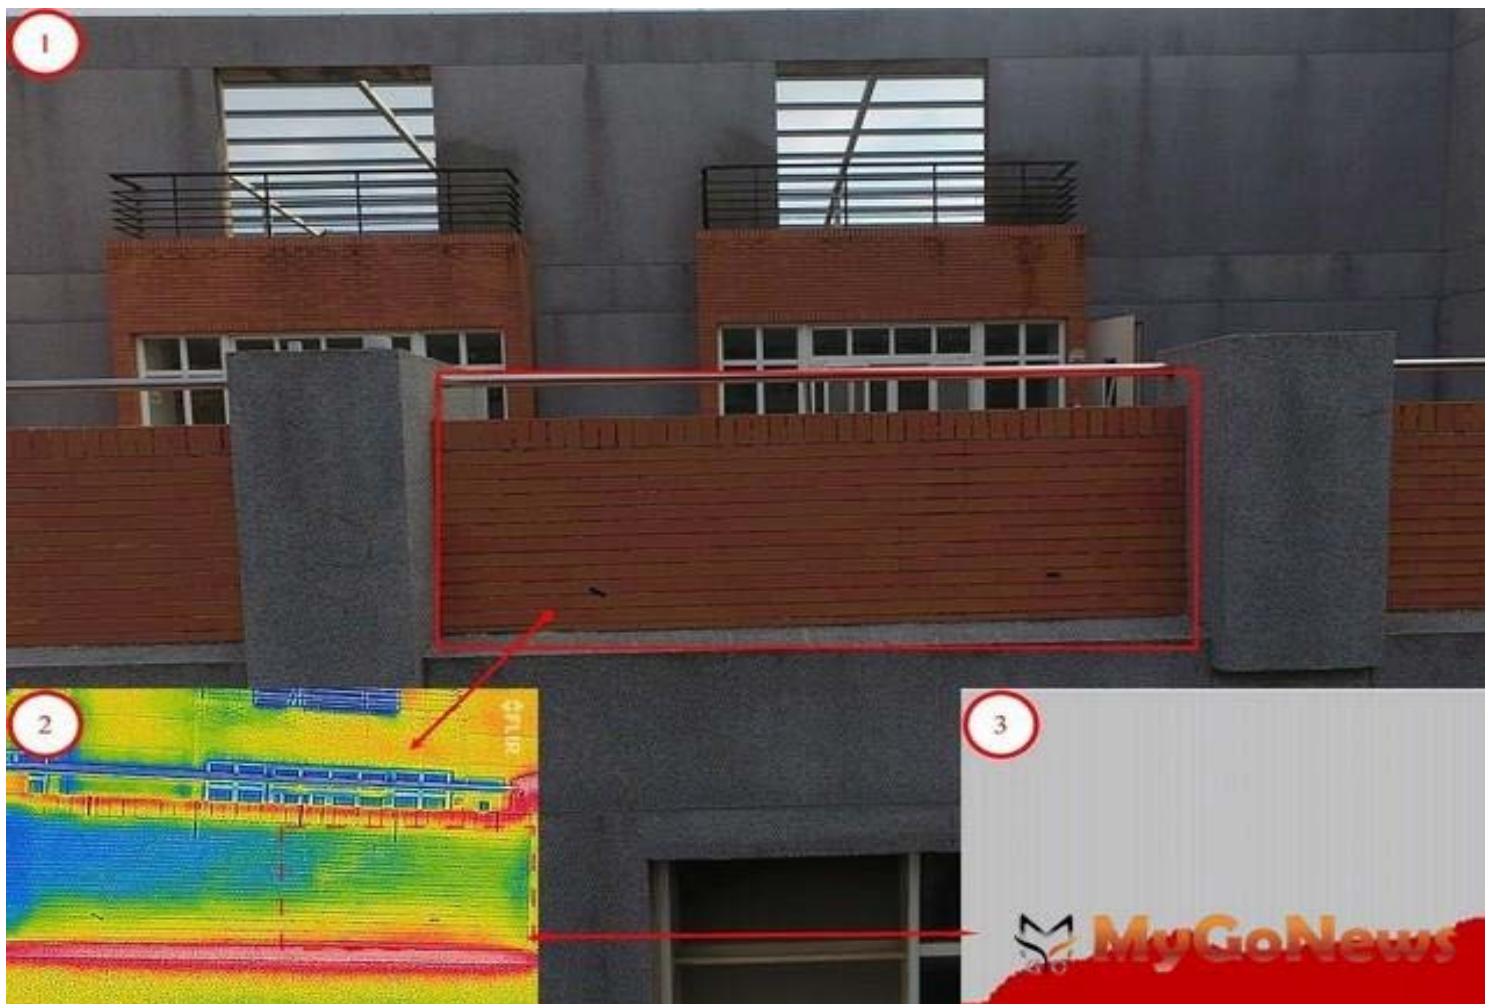
現場檢測熱顯圖像及影像套疊合成處理  
(1.至空拍位置 2.顯示熱顯圖像 3.影像套疊合程處理並判讀)

王安強表示，稍有鬆脫的磁磚比緊密黏著的磁磚在外牆受熱時會呈現更高的溫度，而不同的溫度在紅外線鏡頭的熱感應能力下無所遁形，該技術準確率最高可達94%。他說：『(原音)我們實驗上面有初步選擇4棟新建和老舊建築物來進行檢測跟交叉比對，當溫度在34.5度降到34.1度的時候，它磁磚剝落區域的辨識率有94%。當溫度在34.1度降到32.4度的時候，那它可辨識磁磚缺陷的時候就會降下來，會到86%到94%。』

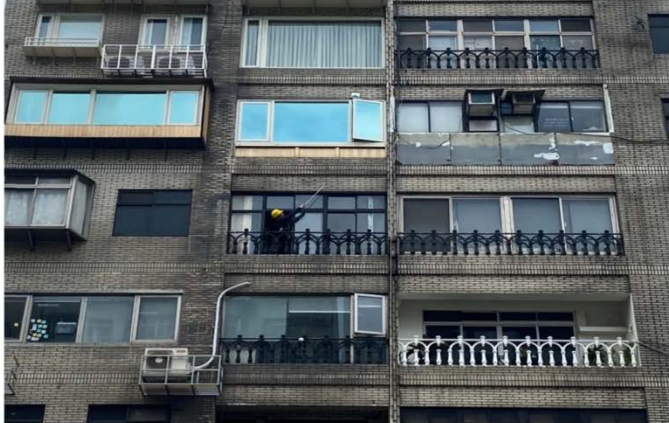
| 編號 | 01 | 說明 | 裂縫(張貼的磁磚上若發生裂縫，不僅是對建築物的耐久性有不好的影響，有損美觀且會造成周遭環境的惡化。) |

| 樓層<br>(戶)別 | 位置或狀態描述、原因分析 | 相片<br>編號 | 後續改善方式建議 |
|---|---|---|---|
| 6樓 | 陽台外緣二丁掛磁磚部分剝落，約 0.5 m <sup>2</sup> ，研判係施工過程壓貼不實。 | 1 | 暫無危害行人安全疑慮。惟仍建議敲除裂縫處附近鬆動之磁磚，一併修繕。 |

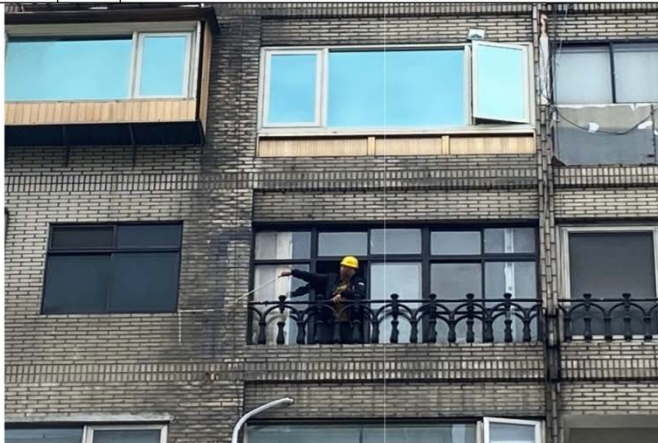
| 編號 | 02 | 說明 | 汙損(表面汙漬、生苔及鏽斑，與建築物外牆造型及風吹雨打有著深厚的關係；除了影響外牆美觀外，也會逐漸影響磁磚與結構體的黏著性。) |

| 樓層<br>(戶)別 | 位置或狀態描述、原因分析 | 相片<br>編號 | 後續改善方式建議 |
|---|---|---|---|
| 6樓 | 表面汙漬、生苔及鏽斑，與建築物外牆造型及風吹雨打有著深厚的關係。 | 2 | 會影響外牆美觀外，也會逐漸影響磁磚與結構體的黏著性，建議敲除裂縫處附近鬆動之磁磚，一併修繕。 |

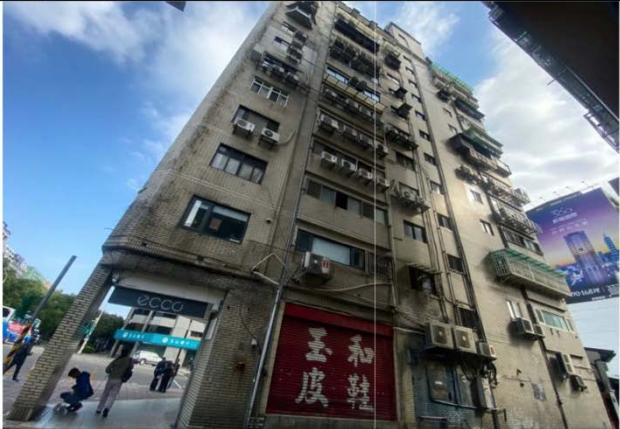
| 編號 | 04 | 說明 | 剝落(磁磚品質、黏著劑強度、水泥砂漿與混凝土間發生劣化情形都會導致剝落發生。) |

| 樓層<br>(戶)別 | 位置或狀態描述、原因分析 | 相片<br>編號 | 後續改善方式建議 |
|---|---|---|---|
| 全棟 | 磁磚品質、黏著劑強度、水泥砂漿與混凝土間發生劣化情形都會導致剝落發生 | 4 | 會影響外牆美觀外，也會逐漸影響磁磚與結構體的黏著性，建議敲除裂縫處附近鬆動之磁磚，一併修繕。 |

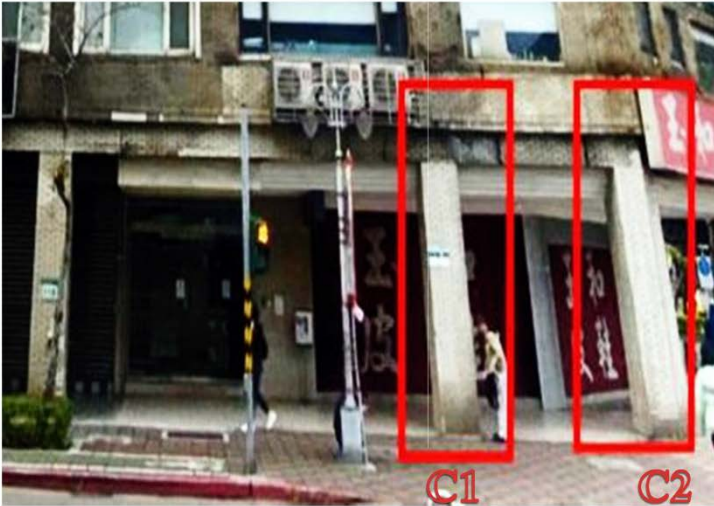
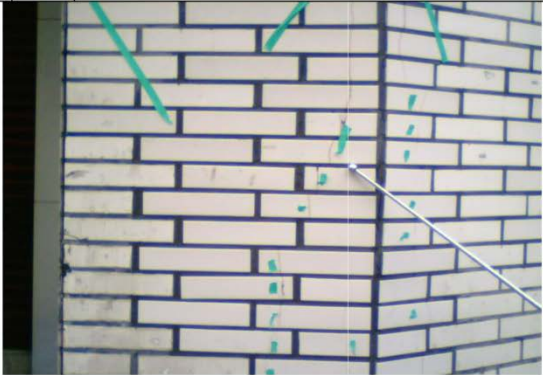
| 編號 | 05 | 說明 | 破損(詳閱W-2-4) |
| 編號 | 06 | 說明 | 破損(詳閱W-2-4) |
