臺南市政府

115 年度臺南市
建築物公共安全檢查簽證申報複查作業
及
常見缺失樣態說明

主講人：台灣建築物公共安全協會
理事長 張乃駿

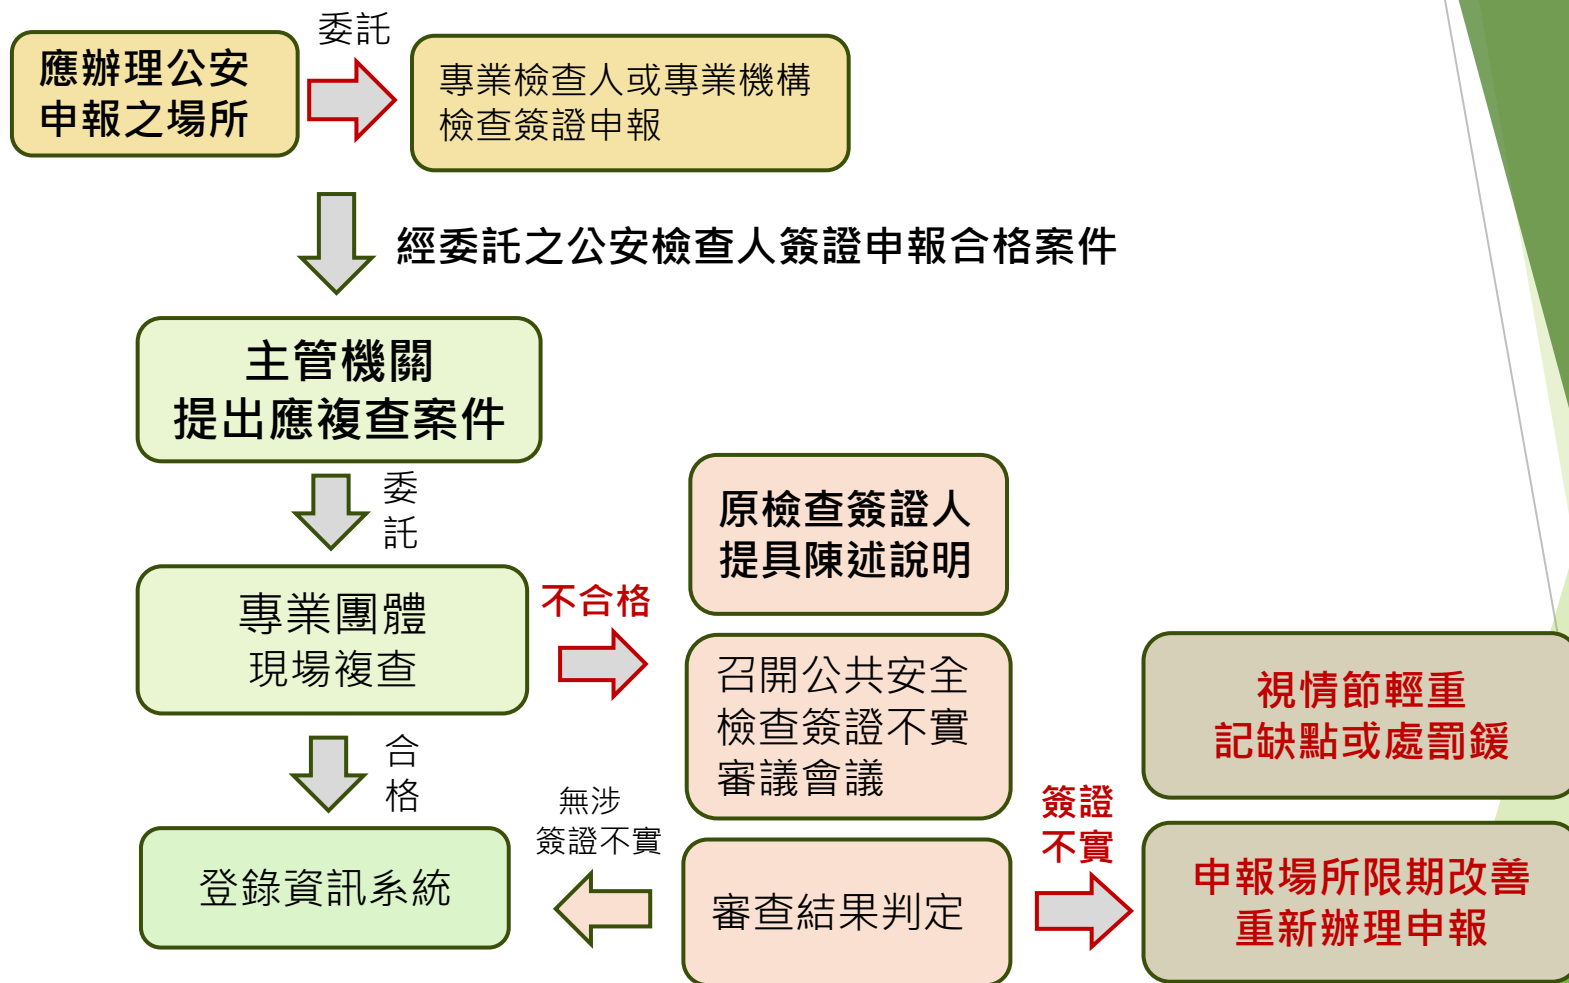
◎建築物公共安全檢查簽證申報、複查制度流程

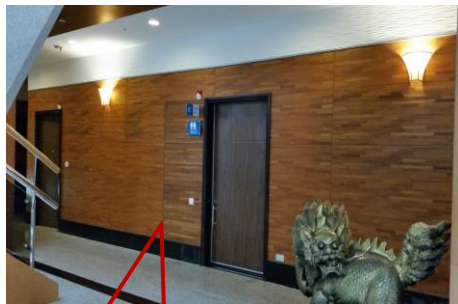
使用易燃木皮板

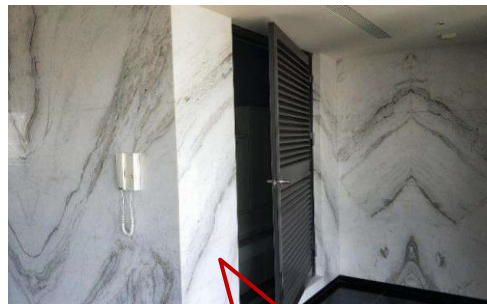
使用易燃裝飾板

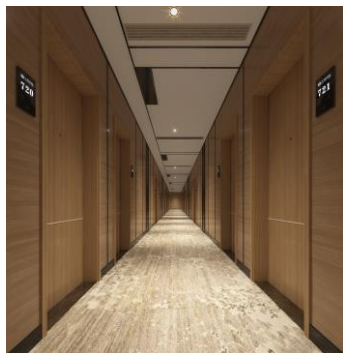
連接直通樓梯之
走廊牆壁裝修材料
不符規定

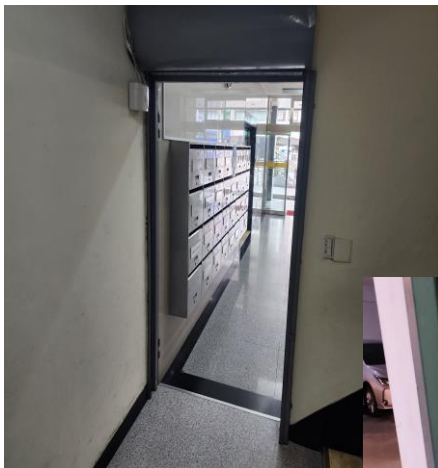
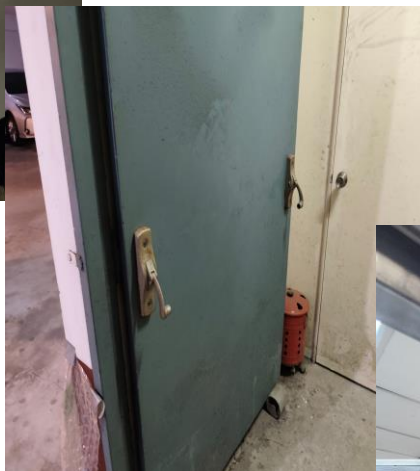
【1】防火門拆除或損壞（缺自動回歸裝置）或未向避難方向開啟

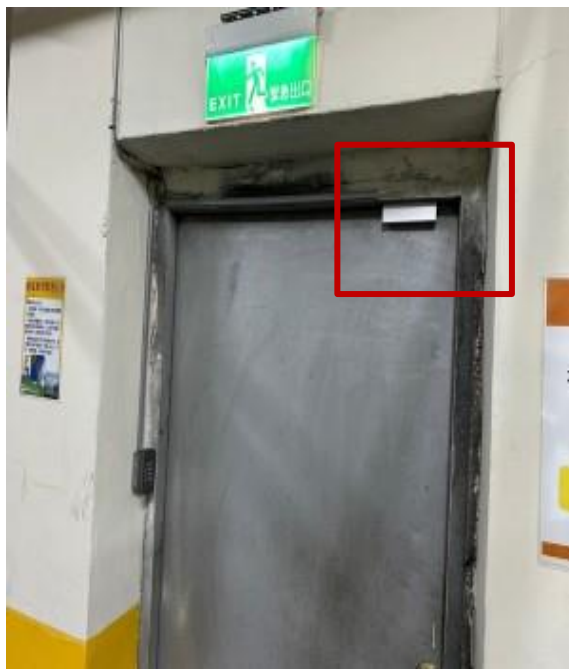
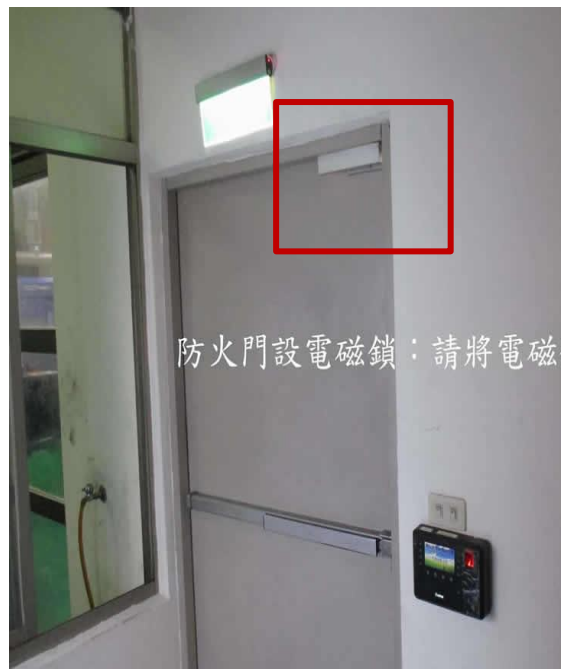
【2】防火門設置栓鎖或電磁鎖

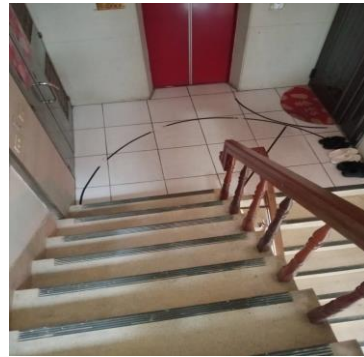
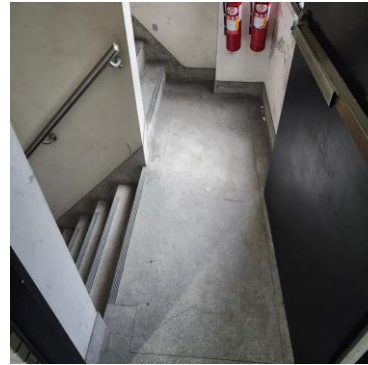
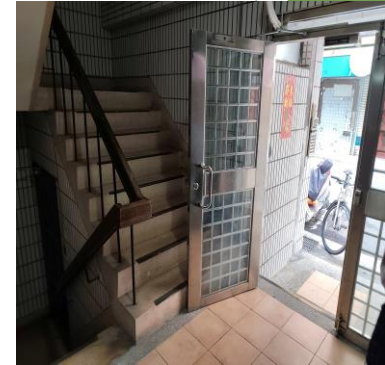
【6】# 710715~進入安全梯安全門 (或自設防盜門) 開啟後與安全梯迴轉半徑重疊

1.檢查前應調閱原核准圖說 作為檢查之依據

2.有原核准圖方能釐清「安全梯間」範圍與「走廊」空間界線

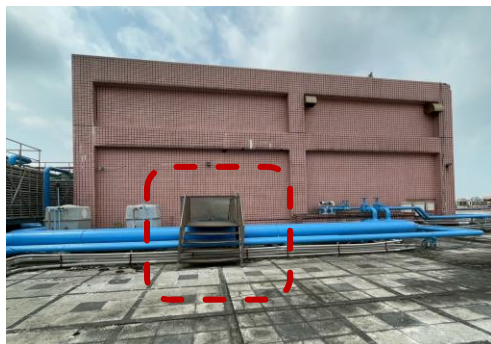
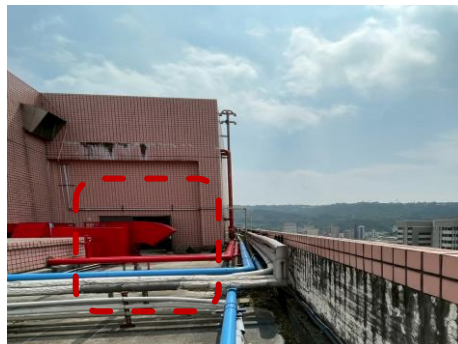
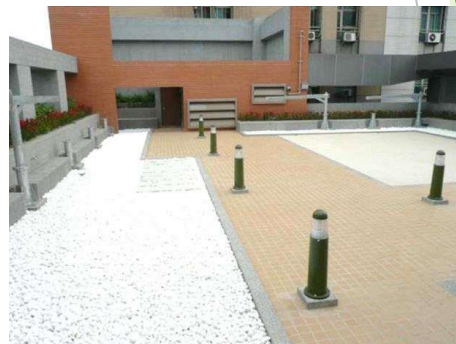
- 【1】應檢討屋頂避難平台面積不足
- 【2】屋頂避難平台通達特別安全梯之通路寬度不足4公尺

五層以上之樓層供A-1、B-1、B-2組使用者，方須檢討屋頂避難平台

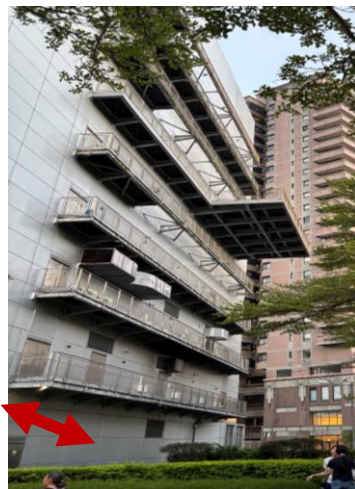
寬 \geq 1公尺

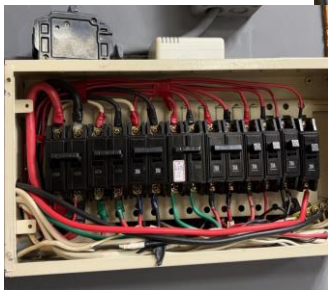
誤將計時器或一般無熔絲開關視為漏電斷路器

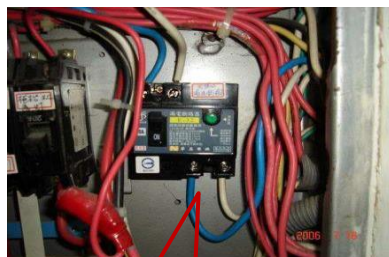
漏電斷路器

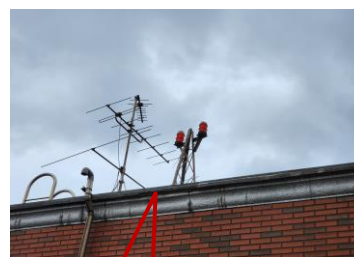
航空燈

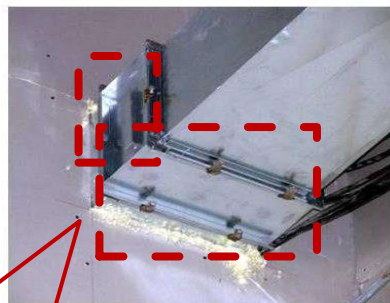
空調風管
貫穿防火牆任一側
應設置防火閘門

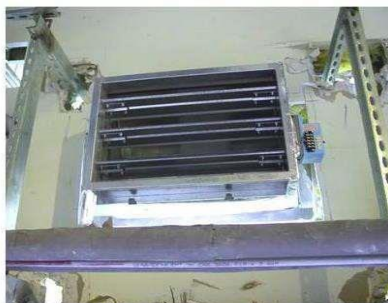
空調風管
貫穿防火牆應
防火填塞完整
