110年度委託專業廠商 辦理建築物公共安全抽複查案

公共安全檢查制度與實務

台灣建築物公共安全協會
理事長 歐陽翰

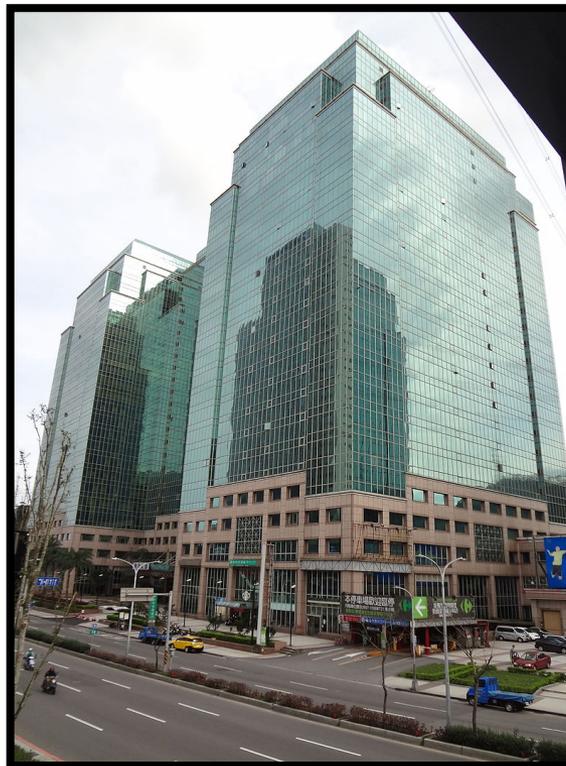
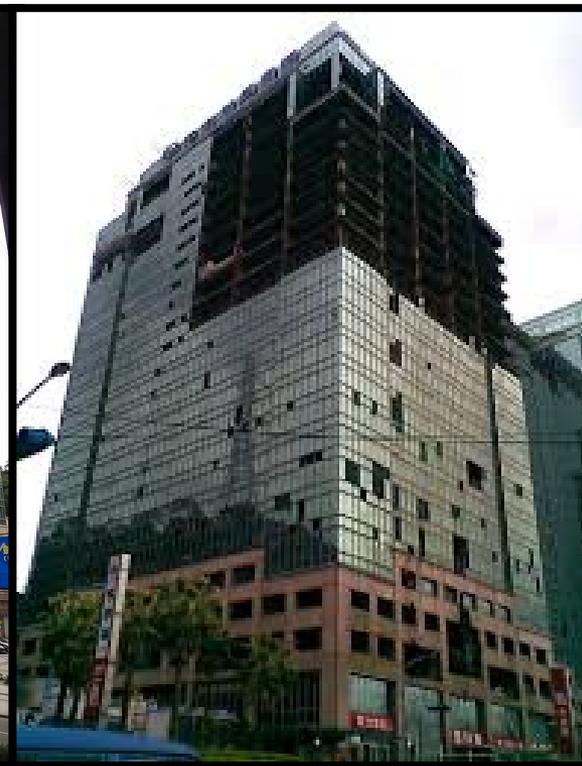
東科大樓

檢討

原因：

- 1、高層消防設備不足
- 2、煙囪校應
- 3、不當拆除防火設備

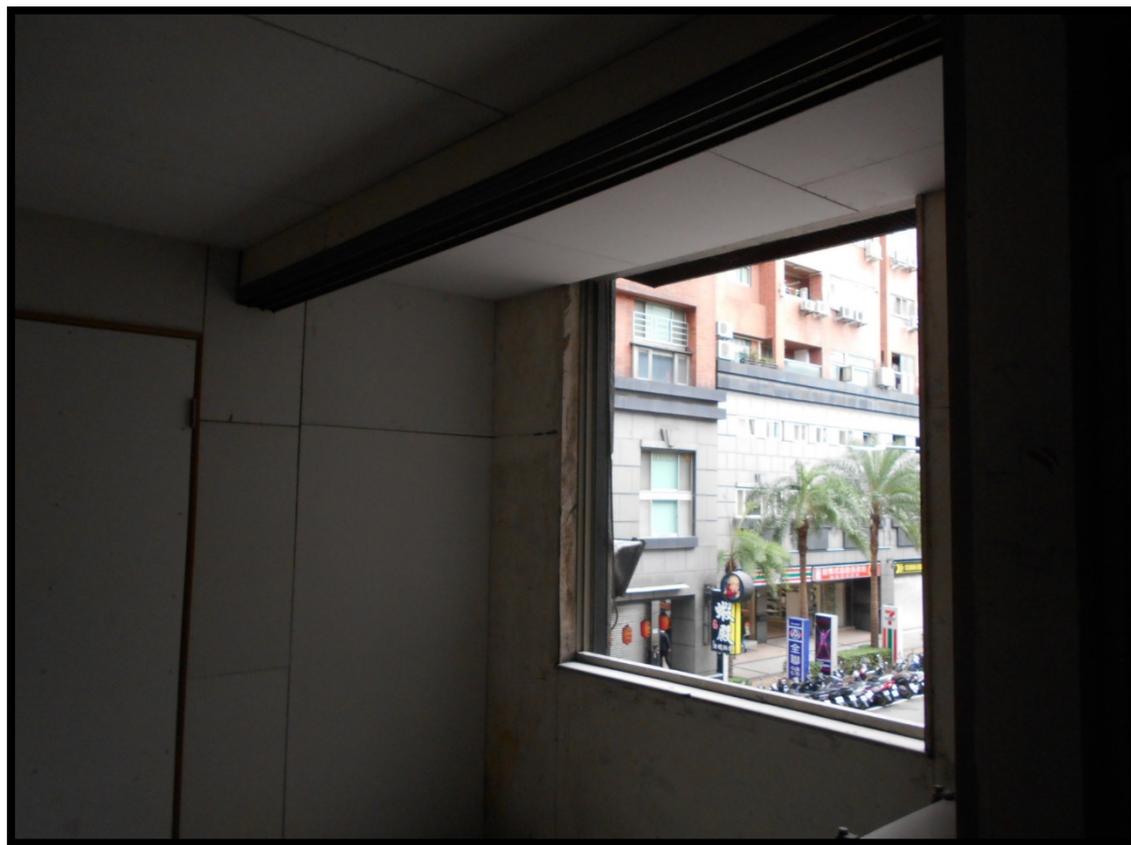
災前現況：
原使用執照5F
(錢櫃編號6F)

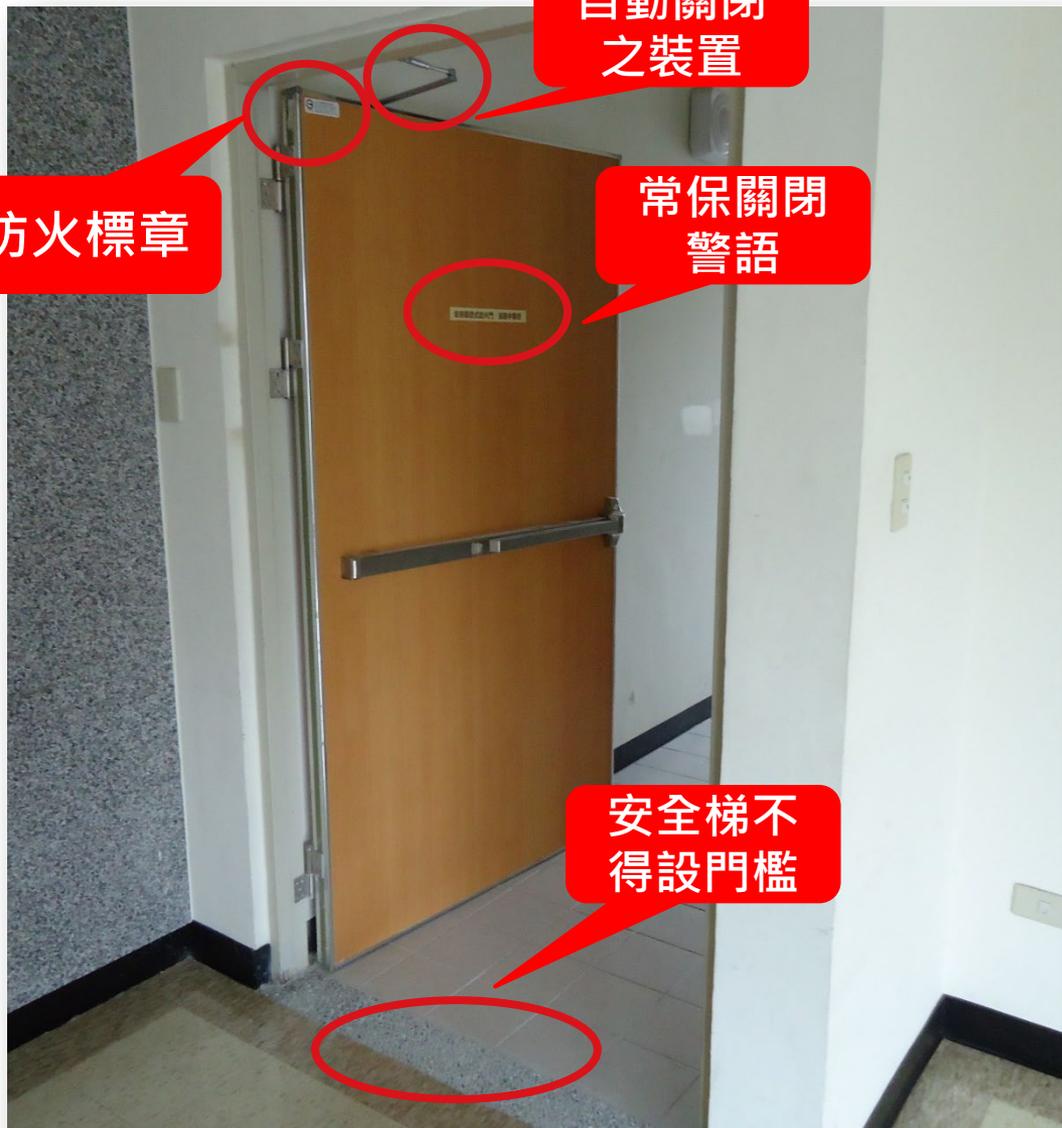
防火區劃防火門
←→
須整樁入鏡申報

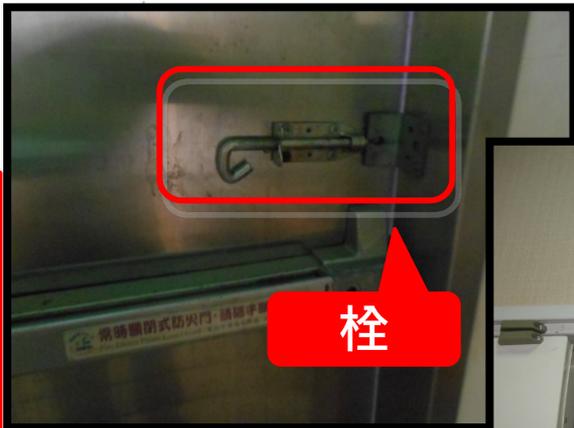
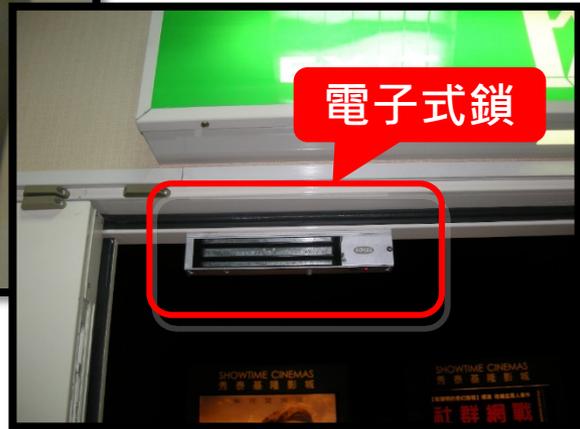
防火區劃防火門：不得設電子鎖

主旨：有關防火門於往逃生避難方向設置「手動斷電解除磁扣鎖」，是否符合建築技術規則建築設計施工編第76條第3款第1目及同條第4款第2目，常時關閉式及常時開放式之防火門均應「免用鑰匙即可開啟」之規定，復請查照。

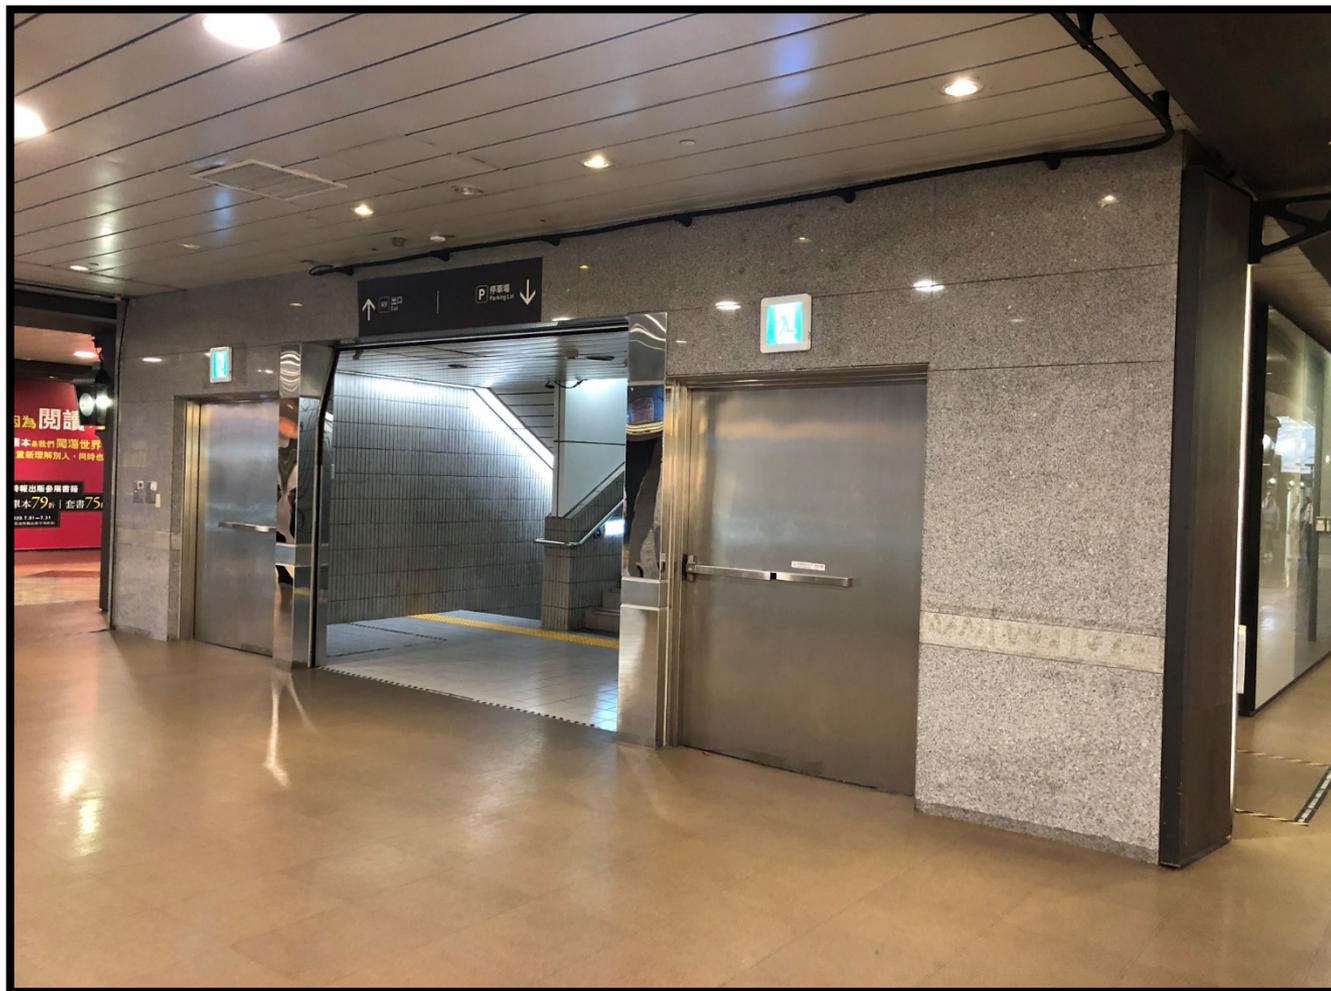
防火區劃防火捲門

- 1、與消防連動
- 2、接緊急電源
- 3、逃生小門
- 4、防火時效與遮煙
- 5、上方管線與風管
